# Tilstandsrapport

Boligbygg med flere boenheter

Stertebakke 7B , 3612 KONGSBERG

Befaringsdato: 09.01.2026

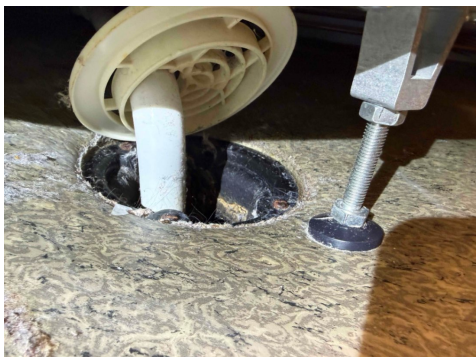
## ETASJE > BAD

### ! TG 1 Sanitærutstyr og innredning

I dette badet er dusjsonen plassert mot murvegger og vaskerom. På grunn av denne plasseringen ble hulltaking utført fra gangen. Bunnsvill og stendere er av stål. Det ble foretatt indikasjonmåling uten at det ble påvist unormale forhold.

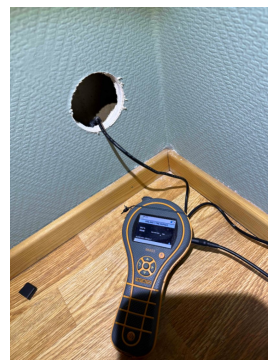
## ETASJE > VASKEROM

- Eldre sluk av plast er ofte utsatt for lekkasjer og særlig i overganger. Eventuelle lekkasjer kan medføre fuktskader på tiliggende konstruksjoner.
- Overvåk tilstanden jevnlig. For å få tilstandsgrad 0 eller 1 må tettesjiktet skiftes ut, men tidspunktet for når dette er nødvendig er vanskelig å si noe om.

Overvåk tilstanden jevnlig, da eldre sluk og tettesjikt har økt risiko for lekkasjer og fuktskader på tilstøtende konstruksjoner.
