# Tilstandsrapport

Enebolig

Snekkerveien 4, 1920 SØRUMSAND

Befaringsdato: 03.06.2024

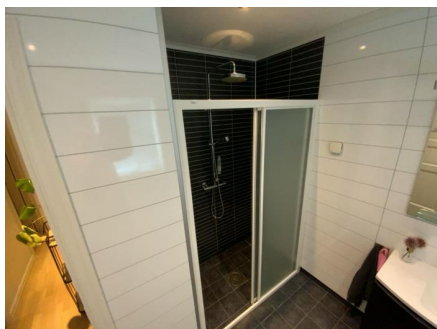
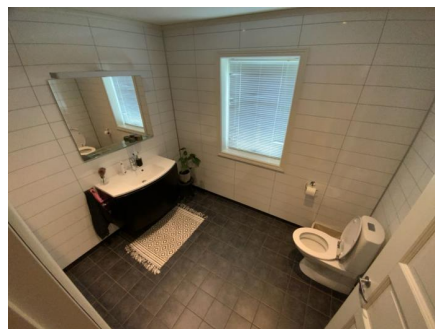
### **Overflater vegger og himling**

- Det er tegn på fuktskader nederst på våtromsplater.
- Det er påvist avvik i fuger.

- Det må foretas utbedring av skadede plater.
- Det må gjøres tiltak for å lukke avviket.

Plater som er skadet må skiftes. Silikon rundt rørgjennomføringer i underskap.
