Tilstandsrapport

Enebolig

Sandstadvegen 2, 2260 KIRKENÆR

Befaringsdato: 16.10.2024

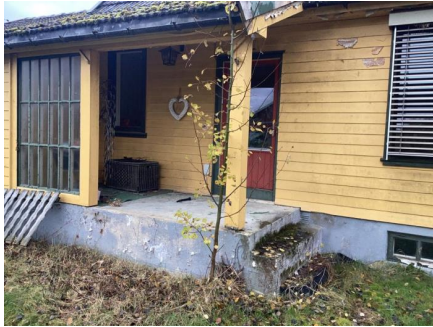
TG 2 Utvendige trapper

Trapp med repo ved entre. Konstruksjoner av betong med rekkverk av smijern.

- Andre tiltak:

Det er ikke krav om oppgradering av rekkverk iht. dagens krav.
Vedlikehold/repasjon/utskifting av overflater.

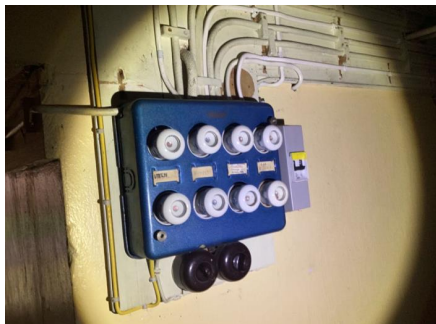
Sikringer i kjeller.
