Sandstadvegen 2, 2260 KIRKENÆR

Tilstandsrapport

Befaringsdato: 16.10.2024

ENEBOLIG

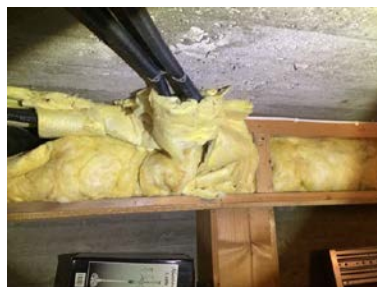
Vanninntak med måler og stoppekran i kjeller.

Store deler av vannrør er skjult av isolasjon.
