# Tilstandsrapport

Enebolig

Skolebakken 1 A, 2230 SKOTTERUD

Befaringsdato: 20.11.2024

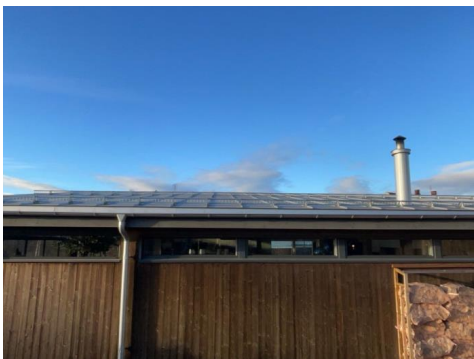
Taktekkingen er av papp før båndteking av alu sink plater. Taket er besiktiget fra bakkenivå.

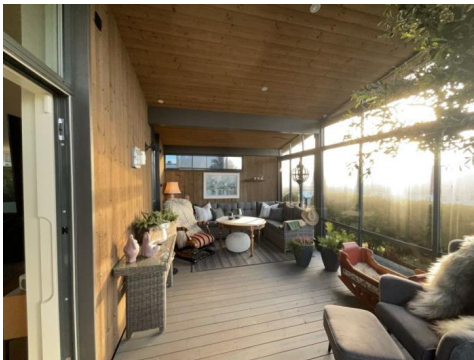
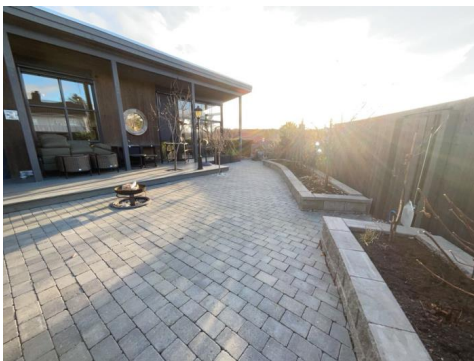
Enkelte mindre riss/oppsprekk påvist (hovedsakelig ved vertikal plateskjøt hvor det er høye himlinger som i soverom).

Det er på innglasset terrasse påvist skjolder langs glass mot innertaket-fukt målt befaring uten spesielle avvik. Det er ukjent grunn for skjoldene, men siden det følger karm til glass er sannsynlig årsak tidvis kondens.

Riss plateskjøt

Skjolder langs vinduer innglasset terrasse- fuktmåling med normal verdi befaringen

Fungerer med avvik. Imidlertid bør skjoldene på terrasse følges med på/når de oppstår, her kan aktuelle tiltak f.eks. være være tetting mellom karm/himling eller bedret ventilasjon om dette er tidvis kondens.

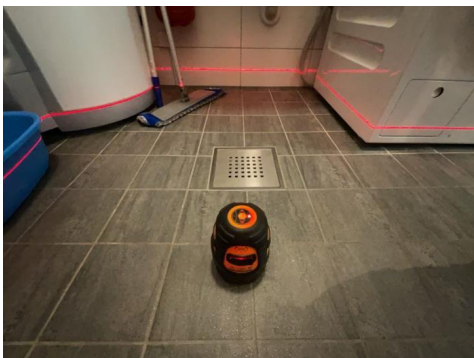
Gulvet er flislagt. Rommet har elektriske varmekabler. Fall 3cm fra døråpning til sluk, ellers i hovedsak 1:100, men noe svakere fra sluk til under vaskekar (3mm på 60cm, men vurdert marginalt avvik og innenfor toleranse da det ikke er dusj i rommet).
