# Tilstandsrapport

Enebolig

Konglevegen 33, 2214 KONGSVINGER

Befaringsdato: 11.07.2025

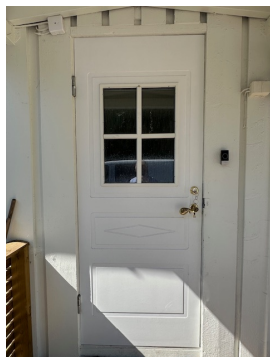
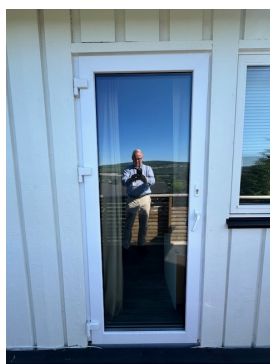
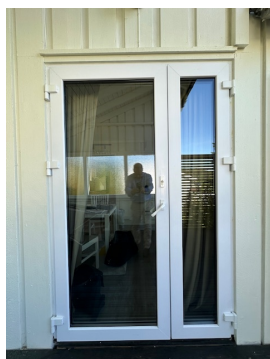
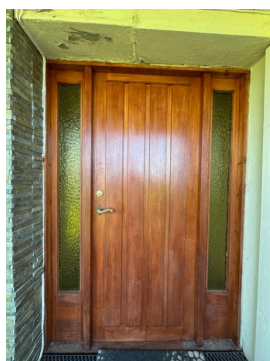
Delvis takoverbygget terrasse v/stue i 1 etg. på 55 m<sup>2</sup>, i trekonstruksjoner. Spaltegulv og rekkverk med liggende spiler og håndlist. Levegg m/liggende spiler mot nord. Takoverbygget del av terrasse har pulttak tekket med ståltakplater. Vegger med vinduer. Plankedør. Nytt rekkverk i 2023. Markise.

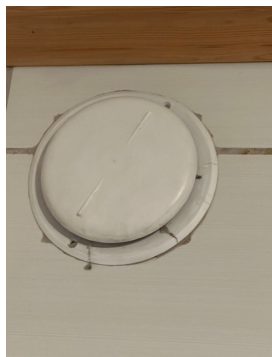
### ! TG 1 Tilliggende konstruksjoner våtrom

Det er boret hull i vegg. Fuktmåling med pigger inne i vegg - mot bad. Det påvises ikke fukt over normalen.

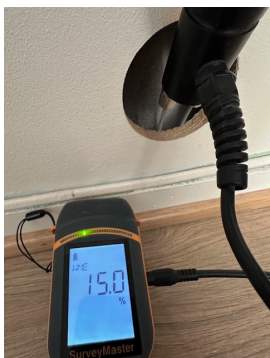
## UNDERETASJE > BAD

### ! TG 1 Tilliggende konstruksjoner våtrom

Det er boret hull i vegg. Fuktmåling med pigger inne i vegg - mot bad.  
Det påvises ikke fukt over normalen.

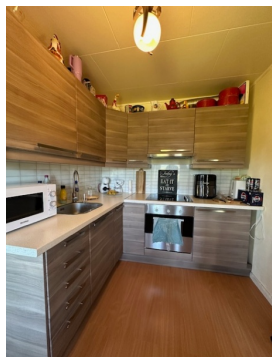
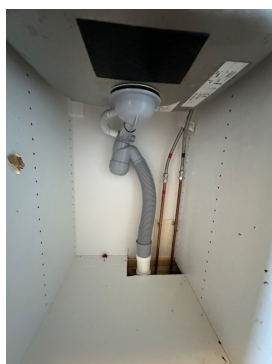
## UNDERETASJE > KJØKKEN

### ! TG 1 Overflater og innredning

Takhøy kjøkkeninnredning fra 2016. Melaminbelagte skrog. Blanke folierte dører og fronter. Et høyskap. Plassbygget skap. Laminat benkeplate med dobbel porselensoppvaskkum m/1-greps blandebatteri. Kitschen Wall mellom benk og overskap. Innebygget platetopp, stekeovn og mikrobølgeovn. Frittstående oppvaskmaskin og kjøleskap. Ventilatorhette over platetopp.

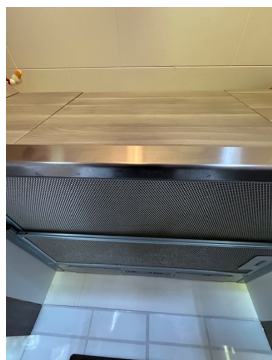
## UNDERETASJE > KJØKKEN

### ! TG 1 Avtrekk

Ventilator montert over platetopp.

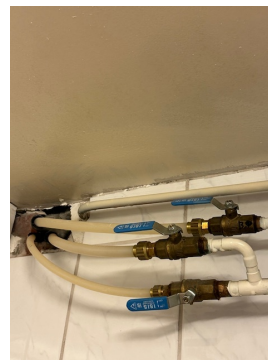
## TEKNISKE INSTALLASJONER

### ! TG 2 Vannledninger

- Det er ikke behov for utbedringstiltak siden anlegget fungerer i dag, men ut ifra alder kan skader plutselig oppstå på eldre anlegg.

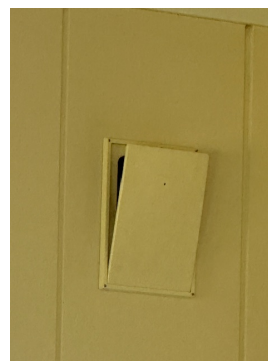
### ! TG 2 Avløpsrør

Avløpsrør av plast. (Soilrør i en bolig av denne alder kan ikke utelukkes)

- Det er ikke behov for utbedringstiltak siden anlegget fungerer i dag, men ut ifra alder kan skader plutselig oppstå på eldre anlegg.

- Det er påvist mangelfull ventilasjon på ett eller flere rom i boligen.

Monter mekanisk avtrekk på vaskerom.

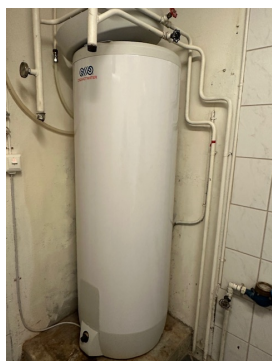
## TG 1 Varmtvannstank

300 l varmtvannsbereider fra 2020, plassert i vaskerom.

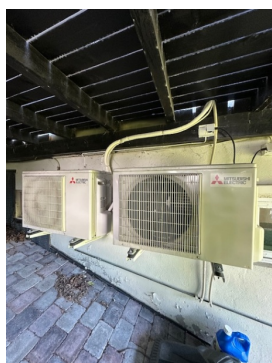
## TG 1 Andre installasjoner

2 stk. luft til luft varmepumpe fra 2017. Huset har opplegg for vannbåren varme via veggradiatorer. Elektrisk varmekabler i gulv på bad, samt vaskerom, gang i leilighet.
