Tilstandsrapport

Enebolig

Hamerveien 32, 1870 ØRJE

Befaringsdato: 17.01.2025

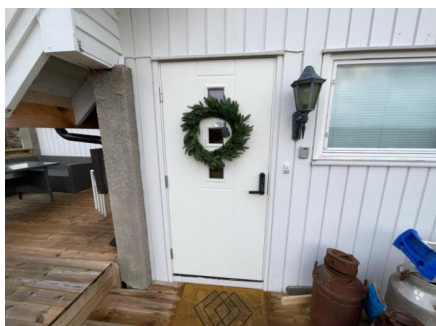
Vurdering av avvik:

- Det er avvik:

- Tiltak:

Foreta justering.

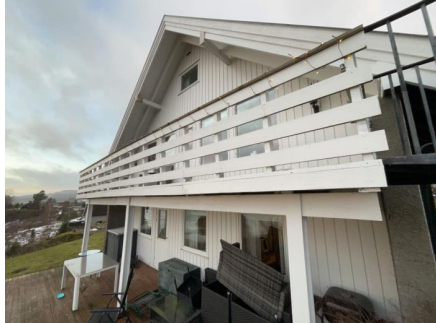
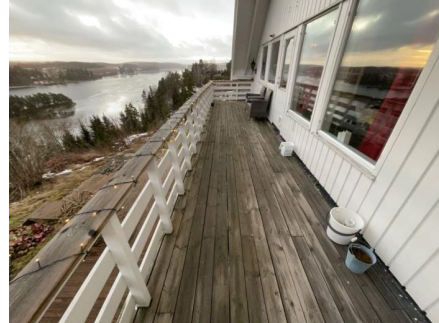
TG 2 Balkonger, terrasser og rom under balkonger - 2 - 3

Fra underetasjen er det utgang til terrasse i trekonstruksjoner.

Vurdering av avvik:

- Det er avvik:

- Tiltak:

Utføre vedlikehold, og man må påregne utskiftninger.

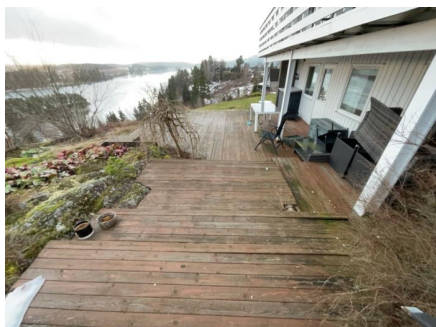
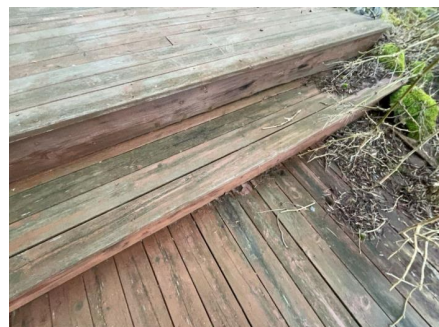
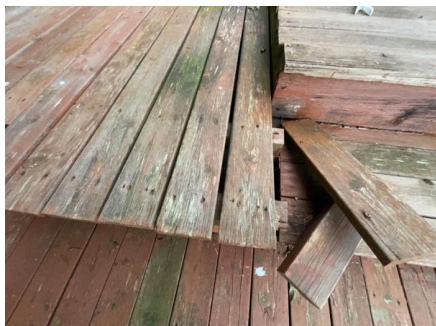
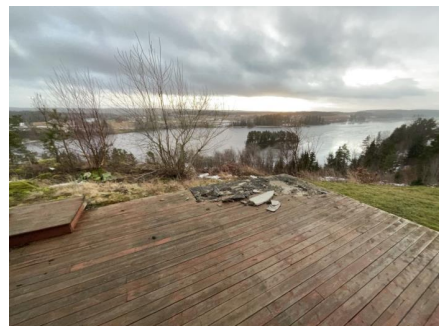
TG 1 Balkonger, terrasser og rom under balkonger - 2

I forkant ved inngangspartiet er det veranda i trekonstruksjoner.

Vurdering av avvik:

- Det er avvik:

- Tiltak:

Man må forvente behov for oppussing/utskiftninger. Den enkelte må vurdere behov og omfang av tiltak.

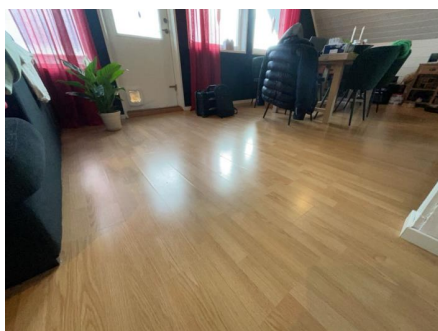
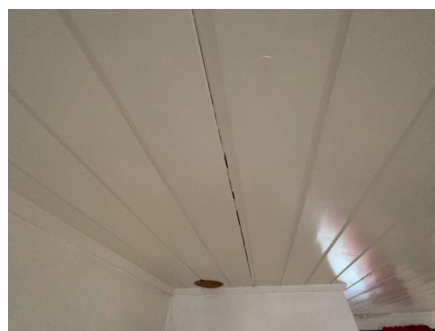
TG 2 Etasjeskille/gulv mot grunn

Underetasjen og nedre planet av første etasje har støpte dekker.

Vurdering av avvik:

- Målt høydeforskjell på mellom 10 - 20 mm innenfor en lengde på 2 meter. Tilstandsgrad 2 gis med bakgrunn i standardens krav til godkjente måleavvik.

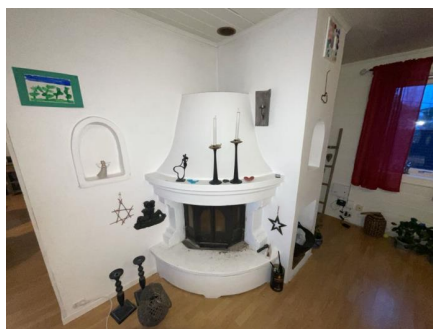
Sotluke nærme brennbart materiale.

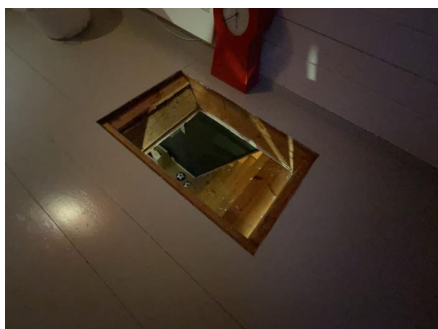
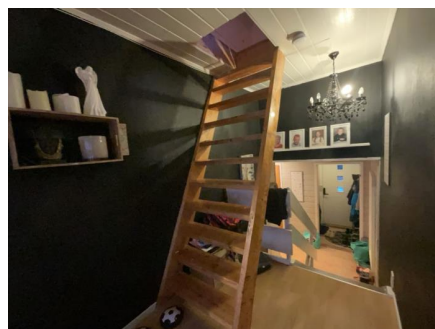
TG 2 Innvendige trapper - 2

Vurdering av avvik:

- Andre tiltak:

Dersom trappen skal tilfredsstillе dagens krav må det utføres tiltak.
Utføre vedlikehold.

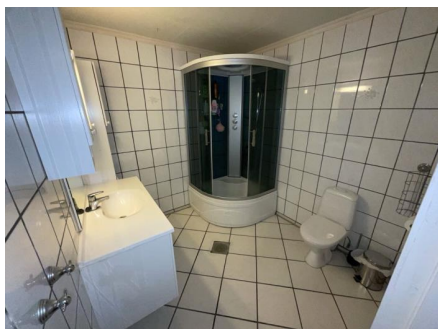
UNDERETASJE > BAD

Vurdering av avvik:

- Det er avvik:

Det er en eldre fuktskade lokalt i himlingen. Eier opplyser at dette stammer fra en gammel lekkasje fra kjøkkenet, og hvor årsaken har blitt utbedret. Fliser har en noe grov utførelse.

- Tiltak:

Den enkelte må vurdere behov for tiltak.

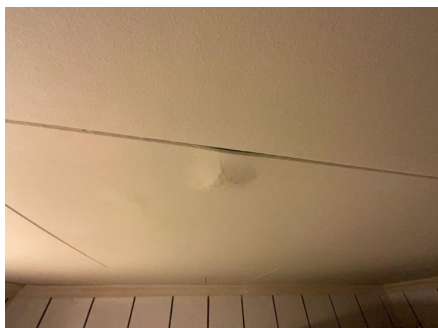
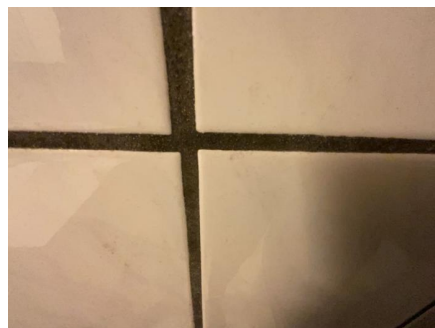
TG 2 Overflater Gulv

Vurdering av avvik:

- Det er påvist avvik i fallforhold til sluk i forhold til krav i forskrift på byggetidspunktet.

Dersom avvik skal lukkes må det utføres tiltak.

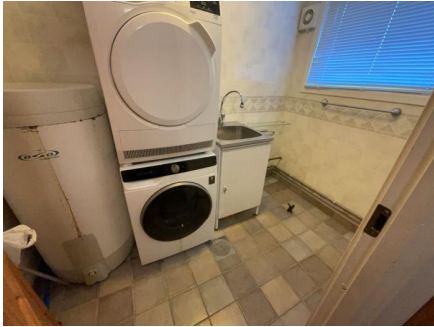
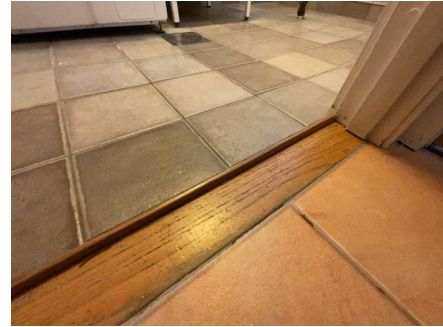
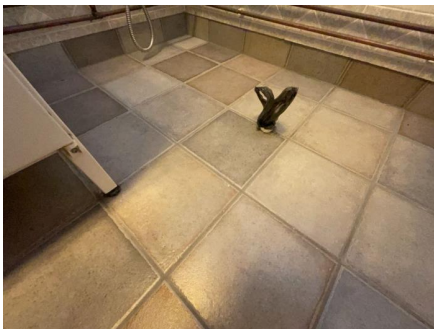
TG 2 Overflater vegger og himling

Vurdering av avvik:

- Det er avvik:

Våtrommet har fungert med dette avviket. Den enkelte må eventuelt vurdere behov for tiltak.

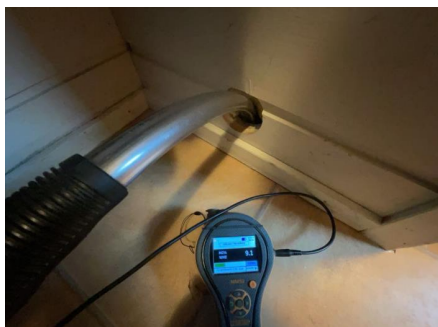
1. ETASJE > KJØKKEN

Vurdering av avvik:

- Det er ikke påvist tegn på at det er montert lekkasjedeteksjon ved oppvaskmaskin/oppvaskkum, dette er et krav på kjøkkenet ut ifra alder.

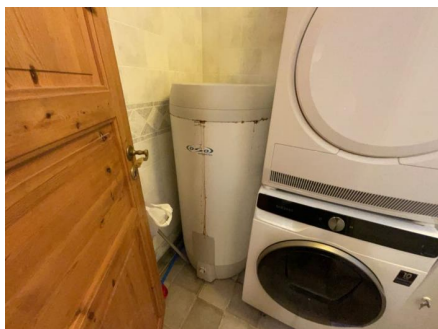
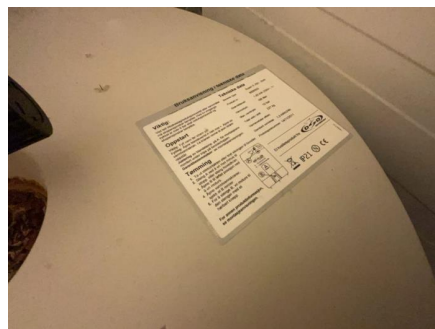
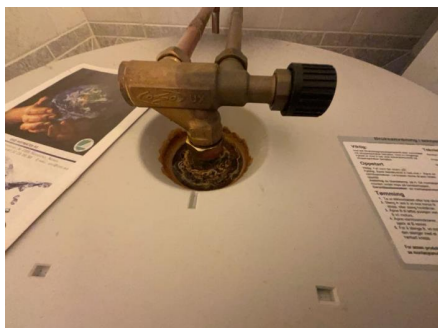
Det registreres korrosjon på røropplegg/gjennomføring i toppen på berederen, og det er rennemerker ned på utsiden av tanken, noe som kan tyde på lekkasje.

Korrosjon (rust).

- Det bør etableres tilfredsstillende el-tilkobling etter gjeldende forskrift.

Berederen må undersøkes av VVS fagmann som må vurdere tiltak. Man kan ikke utelukke behov for utskifting.
