Hammerveien 32, 1870 ØRJJE

**Enebolig med frittliggende
dobbeltgarasje. Fantastisk
beliggenhet! Utsikt og solrikt.**

Tilstandsrapport

Befaringsdato: 17.01.2025

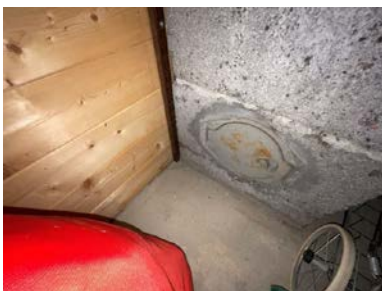
Sotluke nærme brennbart materiale.

- Det må foretas tiltak for å lukke avviket.
