# Tilstandsrapport

Boligbygg med flere boenheter

Helge Barmans gate 5, 6508 KRISTIANSUND N

Befaringsdato: 21.06.2024

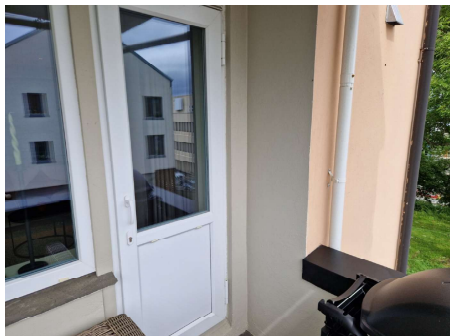
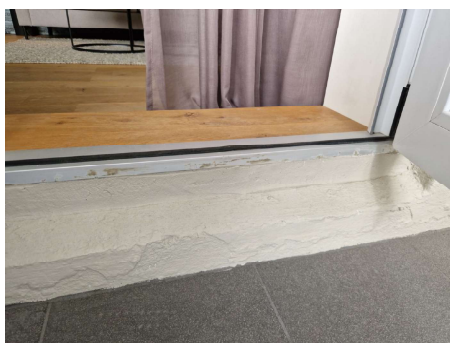
## ! TG 3 Balkonger, terrasser og rom under balkonger

Leiligheten er oppført med en balkong på en side av bygget. Balkongen er flis lagt på betong konstruksjon. Rekkverket er av steinplater.

For å oppnå TG1, må avviket utbedres.

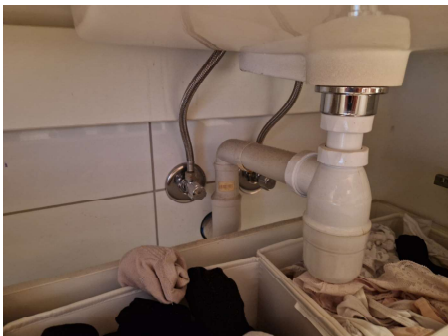
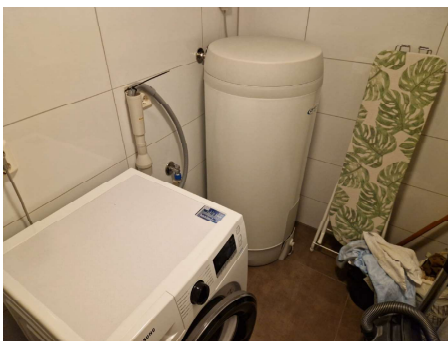
## 2.ETASJE/LEILIGHET > VASKEROM

- Det er påvist at høydeforskjell fra topp slukrist til gulv/synlig topp membran ved dørterskel er mindre enn 25 mm.
- Det er påvist avvik i fallforhold til sluk i forhold til krav i forskrift på byggetidspunktet.

Avvikene gir grunnlag for at konstruksjonen overvåkes jevnlig. Et minste tiltak som bør utføres er å heve døren for å oppnå anbefaling om en høydeforskjell på 25mm topp terskel til sluk. Skal konstruksjonen oppnå en TG 0 eller 1 må avvikene utbedres.

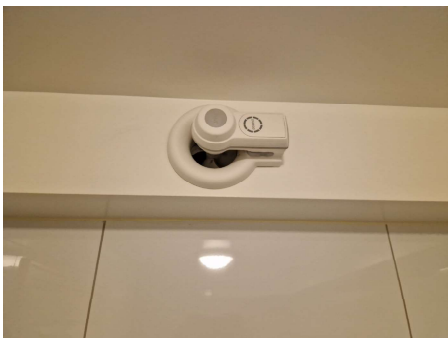
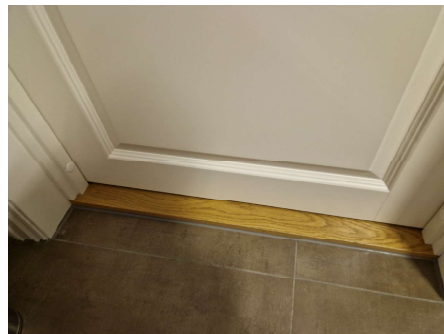
## 2. ETASJE/LEILIGHET > VASKEROM

Hulltaking er foretatt og ingen unormale forhold er avdekt. Hulltaking er en stikk kontroll ett sted. Kontrollen kan ikke utelate fuktskader andre steder i rommet.
