# Tilstandsrapport

📍 Høgenapvegen 1, 5563 FØRRESFJORDEN

# gnr. 79, bnr. 483

## Enebolig - Byggeår: 1973

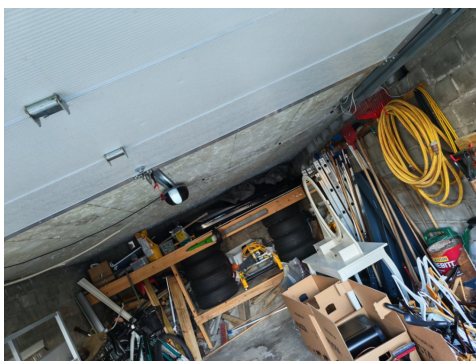
## Andre innvendige forhold

Brennbar isolasjon i garasje/himling.

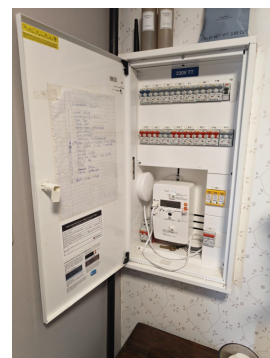
1. At deler av det elektriske anlegget og/eller elektriske komponenter som ledninger, kontaktpunkt mm. har passert 20 år.
2. Det ser ut som det er utført elektrisk arbeid etter 1999 uten det foreligger samsvarserklæring.
3. Svak kursfortegnelse uten kabel tverrsnitt.

Samsvarserklæringen er dokumentasjon for at det elektriske arbeidet er prosjektert og utført av en installatørbedrift. Når samsvarserklæring mangler bør interesserte påregne at minimum deler av det elektriske anlegget er montert uten bruk av registrert elektroinstallasjonsvirksomhet. Kravet til samsvarserklæring kom i 1999.
