Høgenapvegen 1, 5563 FØRRESFJORDEN

**En svært innholdsrik enebolig i  
populært boligområde | 2 garasjer

## Nøkkelinformasjon

| Tilstandsrapport ..... | 64 |

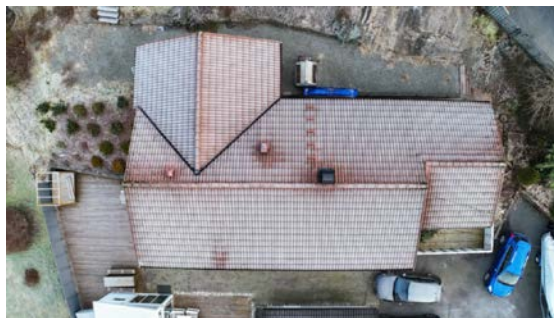
Tekkingen er besiktet fra bakkeplan og ved lett bruk av drone uten å påvise vesentlige feil som manglende tekking eller større skader. Det foreligger ingen dokumentasjon av tekking og det er således ikke utført noen nærmere vurdering om taket har tilstrekkelig helning etc.

- Overvåk tilstanden jevnlig. For å få tilstandsgrad 0 eller 1 må tekkingen skiftes ut, men tidspunktet for når dette er nødvendig er vanskelig å si noe om.

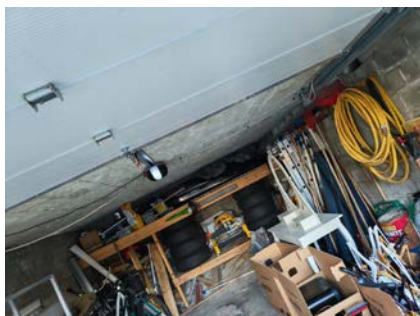
Brennbar isolasjon i garasje/himling.

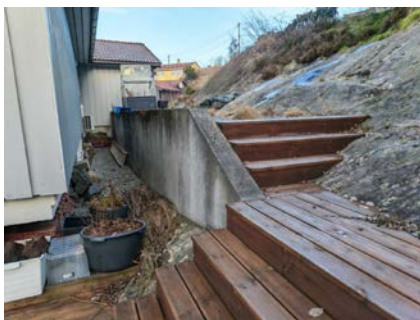
Det er spesielt brennbar isolasjon i garasje og manglende sikring på forstøtningsmur og en utetrapp som skiller seg negativt ut på denne boligen.

Risiko for fall

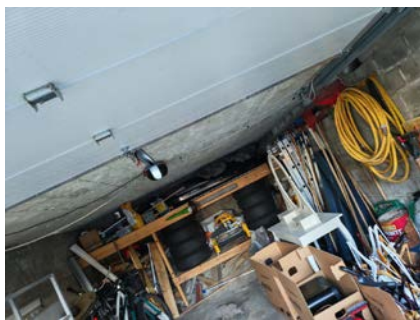
Brennbar isolasjon.
