# Tilstandsrapport

Tomannsbolig

Berglia 16, 4407 FLEKKEFJORD

Befaringsdato: 06.10.2025

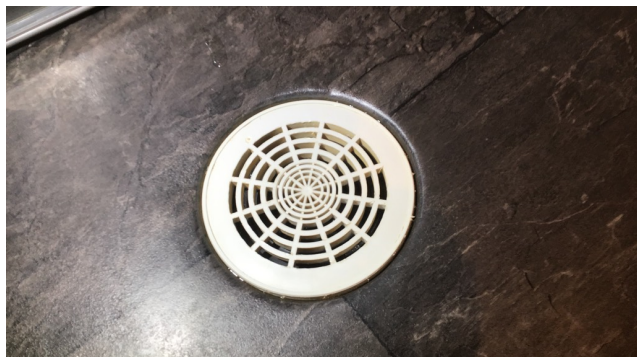
## ETASJE > BAD

Badet har plastsluk og synlig vinylbelegg under sluk mansjetten som tettesjikt.

### ! TG 2 Sanitærutstyr og innredning
