# TILSTANDSRAPPORT

Tomannsbolig

Hølo 6 A

19.06.2025

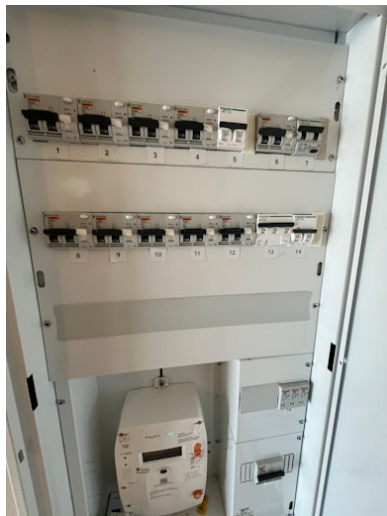
Det er likevel foretatt en enkel vurdering av anlegget basert på selgers informasjon og besiktelse av synlige deler i boligen. Undersøkelsen er basert på spørsmål og punkter fra forskriften Tryggere Bolighandel som ble vedtatt 01.01.2022.
