# Tilstandsrapport

Enebolig med inntilbygget carport

Bregneveien 10, 2450 RENA

Befaringsdato: 16.05.2025

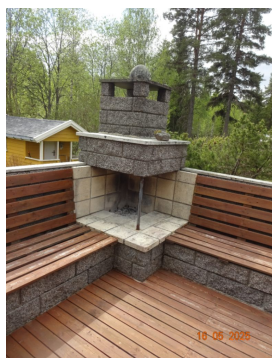
## TG 1 Pipe og ildsted - 2

Utepeis av murte lettklinkerblokker.

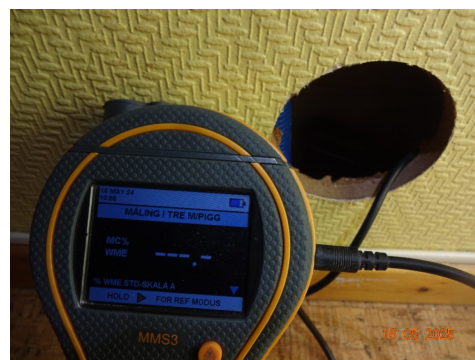
### ! TG 1 Tilliggende konstruksjoner våtrom

Hulltaking er foretatt nederst på delevegg mot våtsonen. Ved bruk av fuktmåler ble det ikke registrert unormale verdier.

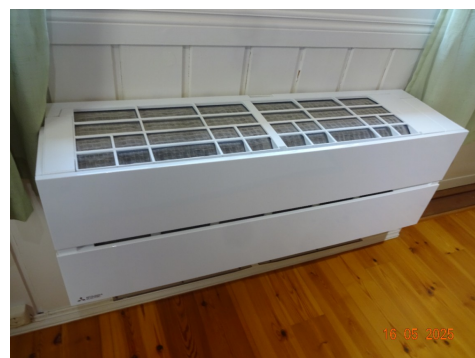
#### ! TG 1 Andre VVS-installasjoner

Boligen varmes opp i hovedsak med varmepumpe luft- luft og suppleres med vedfyring og elvarme.  
Varmepumpe fra 2019.  
Varmekabler i baderomsgulv i 1. etasje, vaskerom i kjeller og gang i kjeller.
