Bregneveien 10, 2450 RENA

**Solrik, skjermet og hyggelig eiendom i rolig blindvei! Velholdt enebolig med carport og stor terrasse. Garasje m/lader.**

| Tilstandsrapport ..... | 44 |

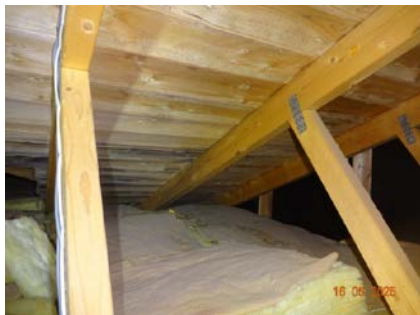
Anbefaler ytterligere undersøkelser.

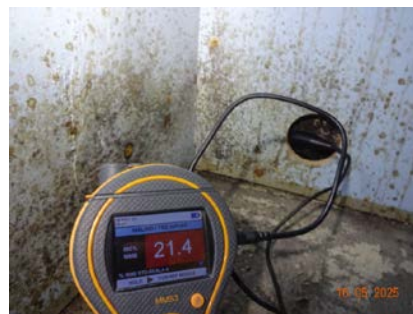
Platene må fjernes for å sjekke omfanget av skader. Anbefaler ytterligere undersøkelser.

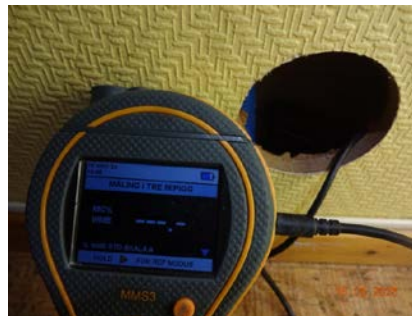
### 1 TG 1 Tilliggende konstruksjoner våtrom

Hulltaking er foretatt nederst på delevegg mot våtsonen. Ved bruk av fuktmåler ble det ikke registrert unormale verdier.

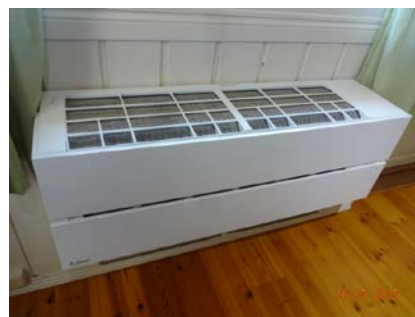
#### ! TG 1 Andre VVS-installasjoner

Boligen varmes opp i hovedsak med varmepumpe luft- luft og suppleres med vedfyring og elvarme.  
Varmepumpe fra 2019.  
Varmekabler i baderomsgulv i 1. etasje, vaskerom i kjeller og gang i kjeller.
