# Tilstandsrapport

Rekkehus

Gråspurvvegen 82, 2209 KONGSVINGER

Befaringsdato: 15.10.2025

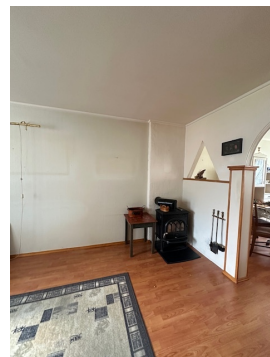
## TG 1 Overflater

Eldre innvendig overflater med en normal bruksslitasje. Malte lister.

Gulv. Laminatgulv. Vinylbelegg.  
Vegger. Malt glassfiber strie. Malt tapet. Malt mdf. veggplater. Malt panel. Panel.  
Tak. Malt slett tak. Tak-ess. Panel.

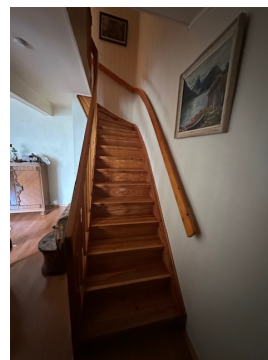
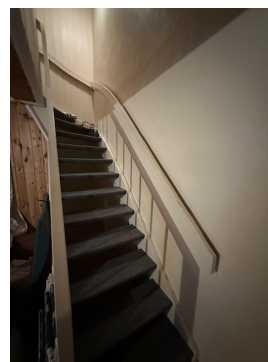
Åpninger i rekkverk fungerer med dagens tilstand. Manglende spiler i rekkverk til kjeller må monteres.

**Kostnadsestimat: Under 10 000**

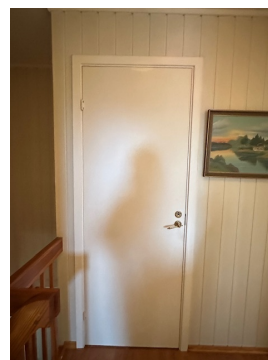
## ! TG 1 Innvendige dører

Malte glatte dører fra byggeår. Formpresset dør.

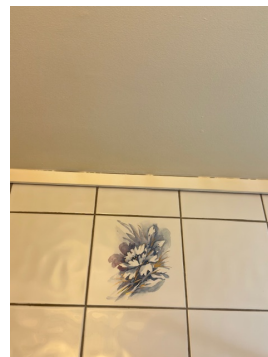
- Det er vindu/dør med ikke fuktbestandige materialer i våtsonen (ved vask, dusj, badekar, osv.), løsningen eller byggematerialet er uegnet.

Det bør installeres dusjkabinett.

**Kostnadsestimat: 10 000 - 50 000**

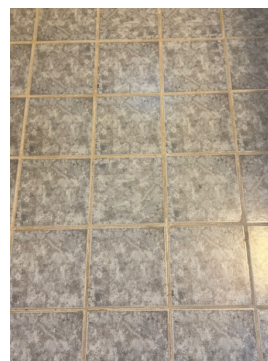
#### ! TG 2 Overflater Gulv

Generelt skal det kommenteres om fliser, at ved normal liming er det mangelfull fylling av lim under 10-20% av fliser og bom i deler/hele fliser kan forekomme.

- Det er ikke behov for utbedringstiltak.

**Kostnadsestimat: Ingen umiddelbar kostnad**

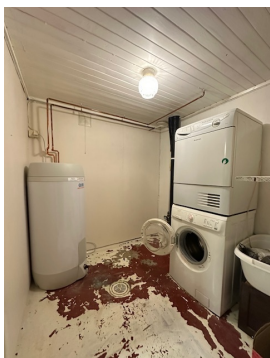
### ! TG 1 Tilliggende konstruksjoner våtrom

Det er boret hull i vegg. Fuktmåling med pigger inne i vegg - mot bad. Det påvises ikke fukt over normalen.

- Våtrommet har behov for omfattende oppgraderinger. For å sikre en løsning som oppfyller gjeldende krav, bør tettesjikt, sluk og røropplegg oppgraderes og dokumenteres.

**Kostnadsestimat: 50 000 - 100 000**

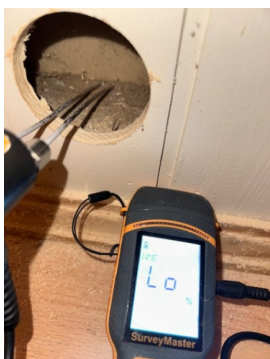
### ! TG 1 Tilliggende konstruksjoner våtrom

Det er boret hull i vegg. Fuktmåling med pigger inne i vegg - mot vaskerom. Det påvises ikke fukt over normalen.

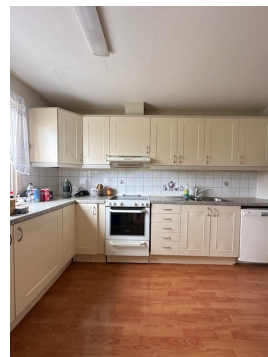
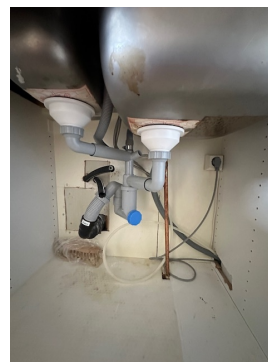
### ! TG 1 Overflater og innredning

Kjøkkeninnredning. Melaminbelagte skrog. Lakkerte fyllingsdører og fronter. Laminat benkeplate med nedfelt dobbel oppvaskkum m/1-greps blandebatteri. Fliser mellom benk og overskap. Frittstående komfyr, oppvaskmaskin og kjøleskap. Ventilator over komfyr.

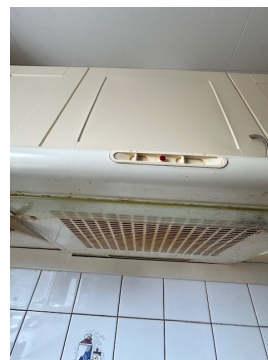
### ! TG 1 Avtrekk

Ventilator over komfyr.

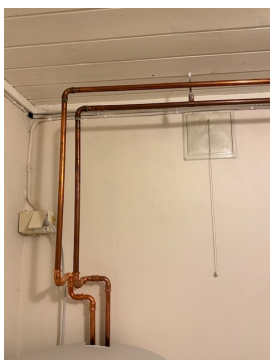
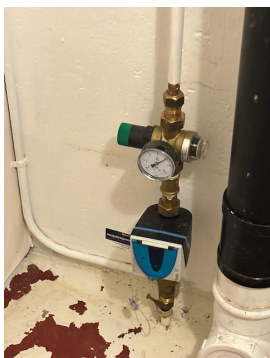
### TG 2 Vannledninger

- Det er ikke behov for utbedringstiltak siden anlegget fungerer i dag, men ut ifra alder kan skader plutselig oppstå på eldre anlegg.

Kostnadsestimat: Ingen umiddelbar kostnad

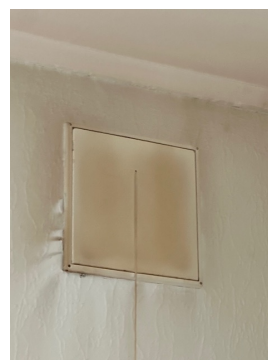
### TG 2 Ventilasjon

- Det er påvist mangelfull ventilasjon på ett eller flere rom i boligen.

Monter mekanisk avtrekk på bad, vaskerom og toalettrom.

Kostnadsestimat: Under 10 000
