# Tilstandsrapport

Enebolig m/hybeldel

Lågendalsveien 129, 3270 LARVIK

Befaringsdato: 13.03.2024

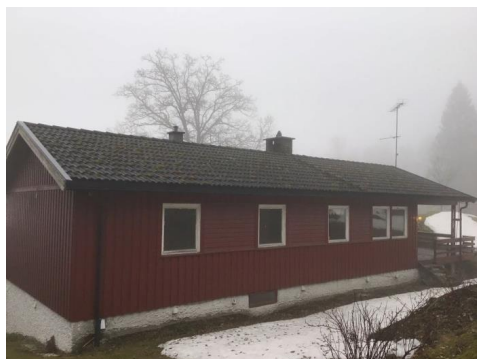
- Overvåk tilstanden jevnlig. For å få tilstandsgrad 0 eller 1 må tekingen skiftes ut, men tidspunktet for når dette er nødvendig er vanskelig å si noe om.

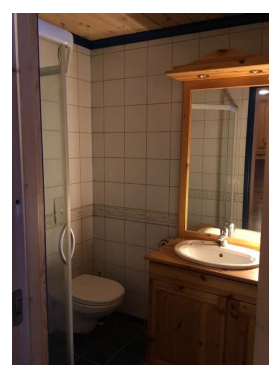
Bad ligger med tilkomst fra kjøkken i underetasje (hybel). Det er av ukjent alder.

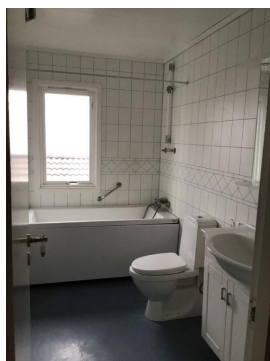
Bad ligger med tilkomst fra gang 1 etg. Det er av ukjent alder.

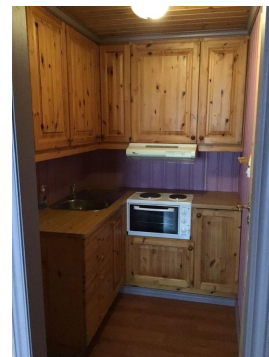
Innredningen og overflater med normal overflateslitasje. Det ble ikke registrert fukt i typiske fuktutsatte steder som oppvaskbenk. Det er ikke flyttet på innredninger eller utstyr.

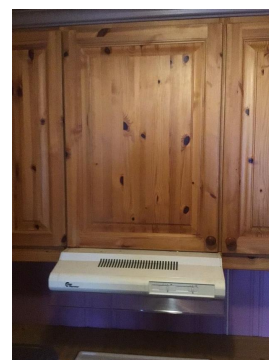
#### ! TG 1 Avtrekk

Det er montert en vifte på kjøkken. Den har avtrekk ut av rommet.

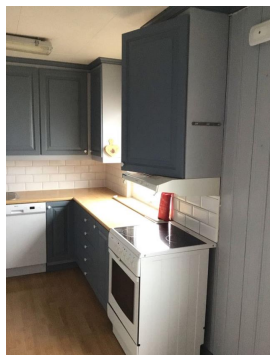
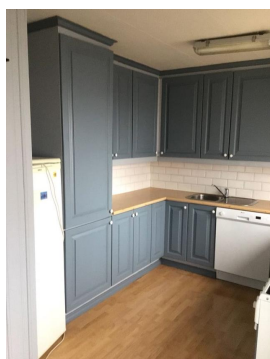
Innredningen og overflater med normal overflateslitasje. Det ble ikke registrert fukt i typiske fuktutsatte steder som oppvaskbenk, oppvaskmaskin eller kjøleskap. Det er ikke flyttet på innredninger eller utstyr. Noe gliper på skjøter av laminatgulv.

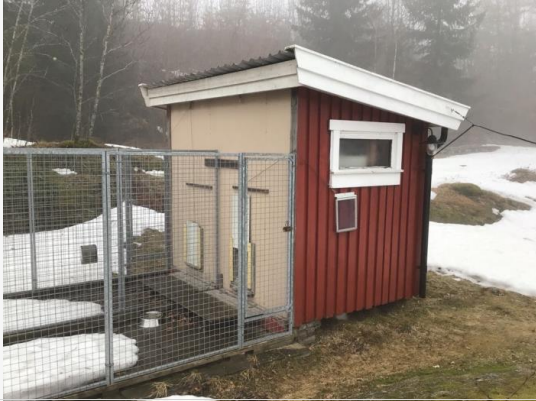
## Hundehus

Det er oppført et hundehus på ca. 5 m<sup>2</sup> m/hundegård på tomten. Bygget er oppført på planker av trevirke, noe enkle løsninger. Oppført i trekonstruksjoner og det er plater og kledning på fasader. Det er takplater som takteking. Råte v/vindu. Noe preg av elde og slitasje.
