# Tilstandsrapport

Enebolig

Skogveien 14, 4580 LYNGDAL

Befaringsdato: 24.02.2025

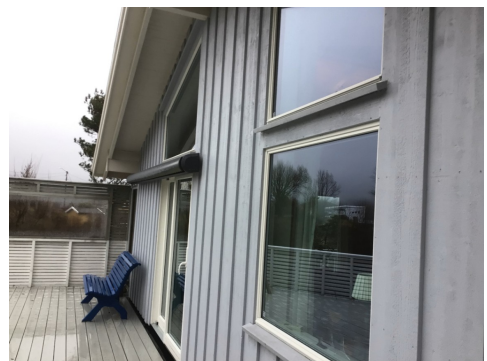
## TG 1 Dører

Malt tett ytterdør og malt tett kjellerdør .

Generelt har ytterdørene normal bruks slitasje og fungerte som tiltenkt

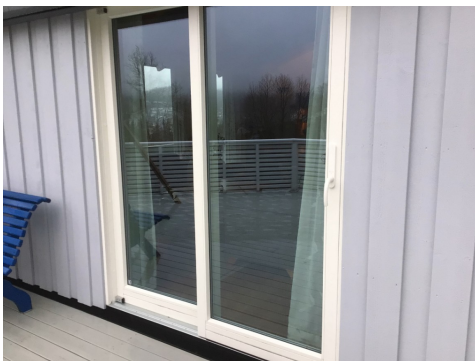
## TG 2 Balkonger, terrasser og rom under balkonger

Balkong/terrasse med dekke av terrassebord med spilerekkverk. Treverk og terrassebord fremstår med normal vær- og aldersslitasje. Normalt vedlikehold av terrassebord må påregnes.

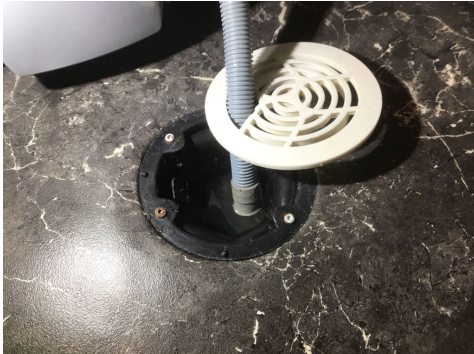
## KJELLER > VASKEROM

### TG 1 Sanitærutstyr og innredning

Innredning med nedfelt vaskekum og opplegg for vaskemaskin

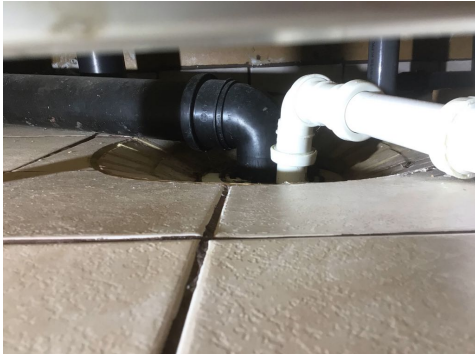
KJELLER > BAD

## TG 1 Sanitærutstyr og innredning

Badet har innredning med nedfelt servant, toalett, dusjkabinett  
Normal slitasje ut i fra alder

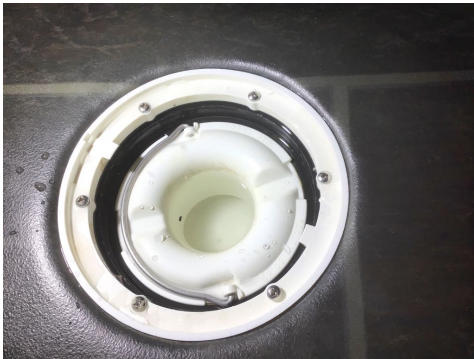
### TG 1 Tilliggende konstruksjoner våtrom

Hulltaking utført i stue bak dusj. Ikke påvist unormale fuktverdier på kontrollert område. 6,7 vektprosent

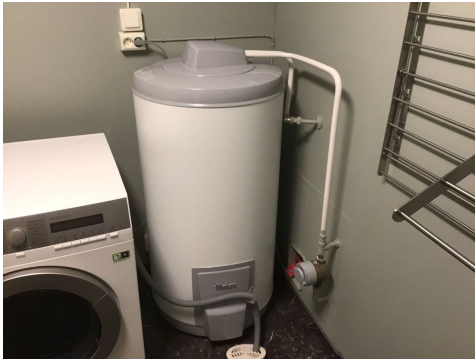
## ! TG 1 Varmtvannstank

200 liters varmtvannstank plassert på vaskerom, rommet har sluk og belegg på gulv som ivaretar lekkasjesikring.

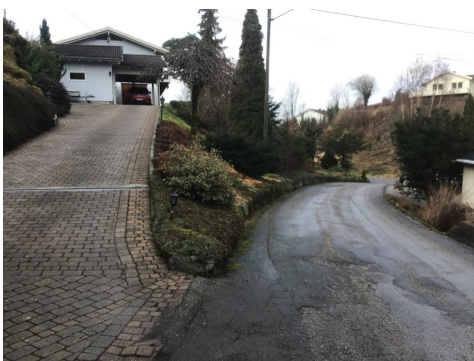
## ! TG 1 Forstøtningsmurer

Forstøtningsmur i murt naturstein.
