Skogveien 14, 4580 LYNGDAL

Innholdsrik enebolig med super beliggenhet på endetomt! *Lite innsyn *Flott opparbeidet tomt med hage og naturtomt *Usjenert

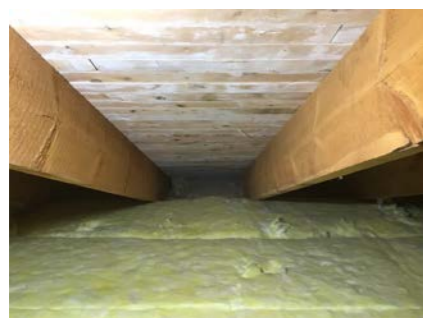
Det er registrert at isolasjon ligger ut mot undertak og det er mangelfull luftespalte ved takutstikk og på øverste loft som tilsier at det kommer begrenset tilluft inn i konstruksjonen/kaldt loft.

Isolert ut mot undertak i nedkant

- Lufting/ventilering bør forbedres.

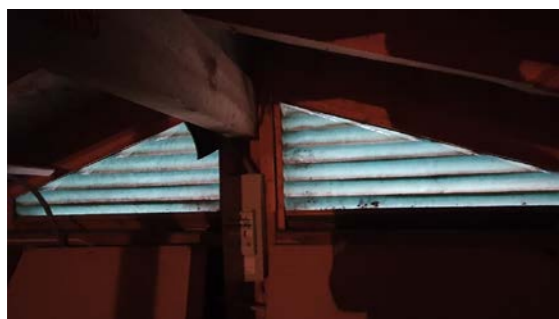
Luftingen av takkonstruksjonen vurderes og være begrenset/liten, det er etablert ventiler i gavler men mangelfull luftespalte langs takutstikk.

Luft ventil i gavli

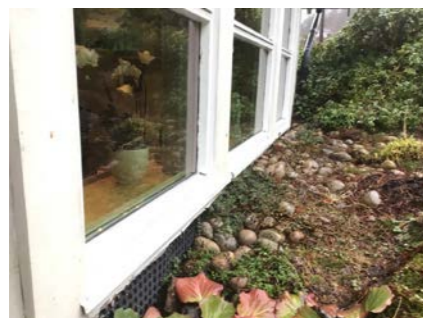
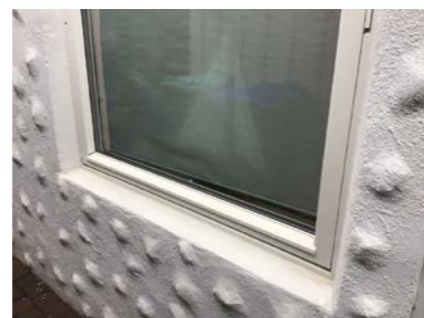
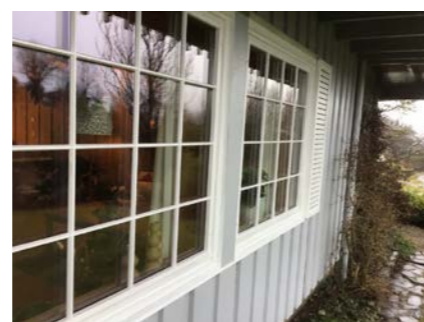
Generelt fremstår vinduene med normal alderstegn og værslitasje. På kjellervinduer i mur er det ikke sålebeslag under vindu. Kjøkkenvinduer nær bakkenivå med fare for skade. Dette kan påføre vinduene store fukt belastninger ved opptrekk av fukt via mur, som videre kan medføre fuktskader på vinduskarmer.

- Tiltak:
- Det bør foretas lokal utbedring.

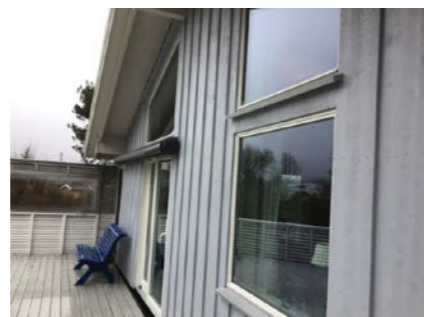
TG 1 Vinduer - 2

Malte vinduer med 2lags glass mot sør/øst med solfilter i stue/kjøkken

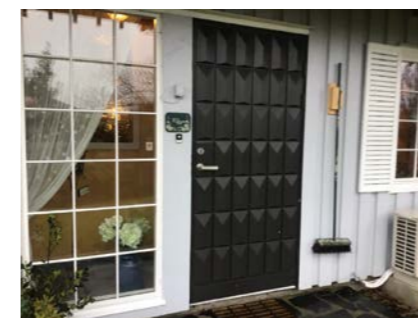
TG 1 Dører

Malt tett ytterdør og malt tett kjellerdør.
Aluminiums skyvedør på soverom i 1 etg
Generelt har ytterdørene normal bruks slitasje og fungerte som tiltenkt

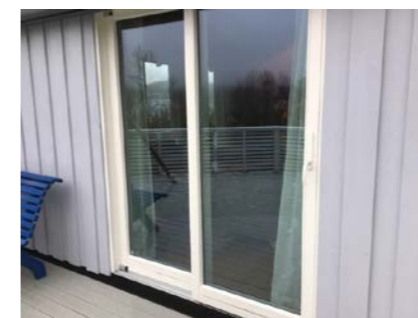
TG 1 Dører - 2

Skyvedører i malt tre i stue/kjøkken

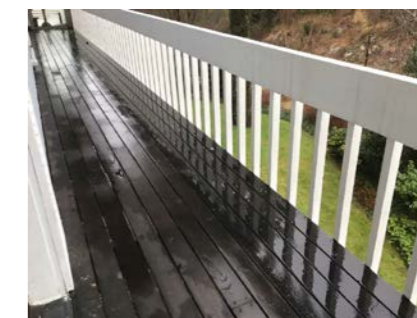
Terrasse fra soverom

TG 2 Balkonger, terrasser og rom under balkonger

Balkong/terrasse med dekke av terrassebord med spilerekkverk.
Treverk og terrassebord fremstår med normal vær- og aldersslitasje.
Normalt vedlikehold av terrassebord må påregnes.

Det er ikke krav om utbedring av rekkverkshøyde opp til dagens forskriftskrav.

Det er ikke krav om utbedring av åpninger i rekkverk til dagens forskriftskrav men av sikkerhetshensyn bør åpninger gjøres mindre

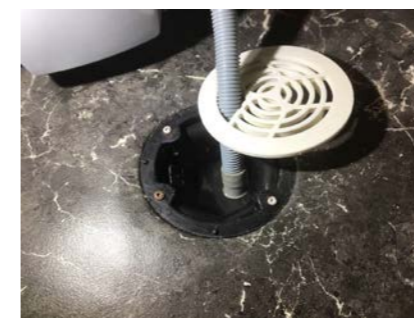
Plastsluk og synlig vinylbelegg under sluk mansjetten som tettesjikt.

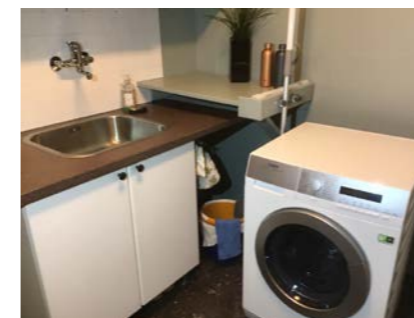
KJELLER > VASKEROM

TG 1 Sanitærutstyr og innredning

Innredning med nedfelt vaskekum og opplegg for vaskemaskin

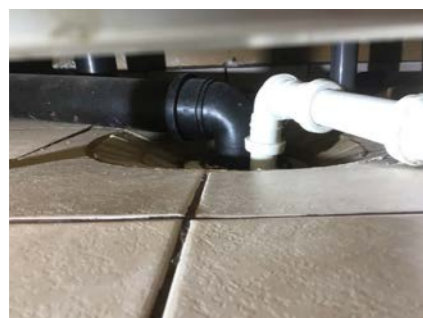
KJELLER > BAD

TG 1 Sanitærutstyr og innredning

Badet har innredning med nedfelt servant, toalett, dusjkabinett
Normal slitasje ut i fra alder

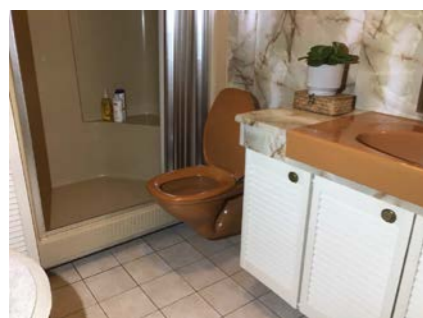
KJELLER > BAD

TG 2 Ventilasjon

Hulltaking utført i gang bak dusj.
Ikke påvist unormale fuktverdier på kontrollert område. 6,2 vektprosent

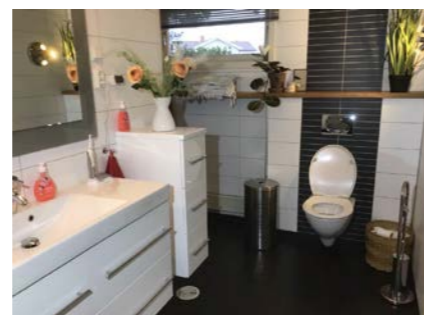
1 ETASJE > BAD

TG 1 Overflater vegger og himling

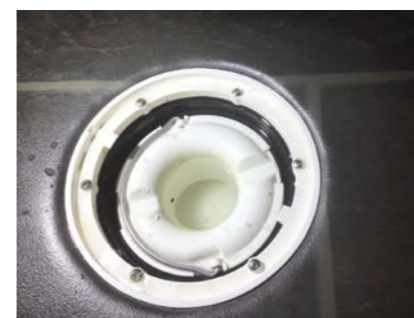
1 ETASJE > BAD

TG 1 Sanitærutstyr og innredning

Hulltaking utført i stue bak dusj.
Ikke påvist unormale fuktverdier på kontrollert område. 6,7 vektprosent

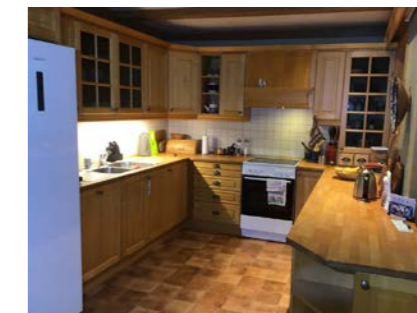
1 ETASJE > KJØKKEN

TG 1 Overflater og innredning

Innredning med profilerte fronter og laminerte benkeplater.
Integrert med oppvaskmaskin, micro
Belegg på gulv og malte vegger.
Kjøkkenet har normal slitasje alder tatt i betrakt

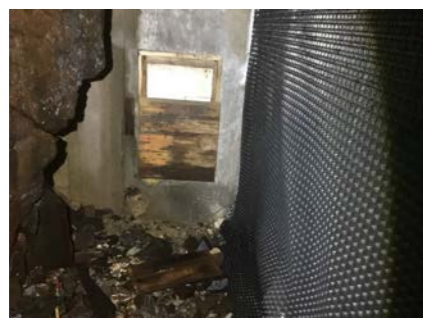
TG 1 Grunnmur og fundamenter

Murt grunnmur. Mindre stedvis riss i pussflate, men ingen vesentlige sprekker observert som tilsier svikt. Normalt oppsyn og vedlikehold.

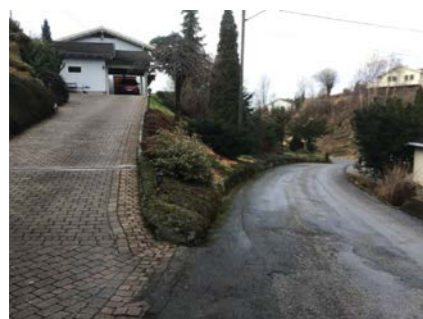
TG 2 Terrengforhold

Terrengforhold rundt boligen er skrånede med gårdsplass med belegningsstein og plen, ellers naturtomt

Generelt anbefales fall på terreng i fra boliger på min. 1:50 og min. 3 m ut i fra grunnmurer for å redusere fukt påkjenning på grunnmuren.
