# Tilstandsrapport

Kjedehus

Gangarstien 22, 4021 STAVANGER

Befaringsdato: 15.04.2025

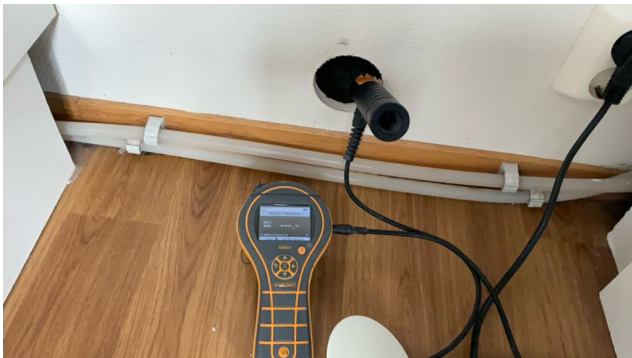
### ! TG 0 Tilliggende konstruksjoner våtrom

Hulltaking er foretatt uten å påvise unormale forhold. Hulltaking er foretatt på kjøkken mot våtsone bad. Hulltaking er kun en stikkprøve og det utelukker ikke at det kan være fukt i andre vegger på våtrommet.
