# Tilstandsrapport

Enebolig

Kongsvegen 112, 2380 BRUMUNDDAL

Befaringsdato: 26.03.2025

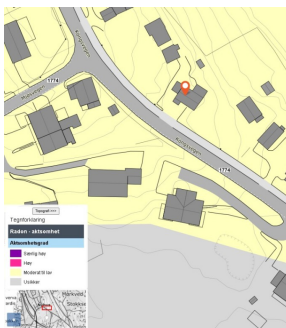
Bygningen ligger i et område som er definert med moderat til lav aktsomhetsgrad i kartet.

- Det bør gjennomføres radonmålinger.

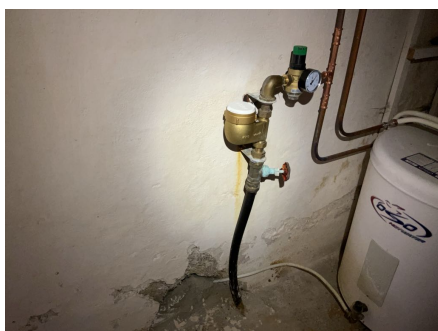
Stoppekran plassert i kjeller.

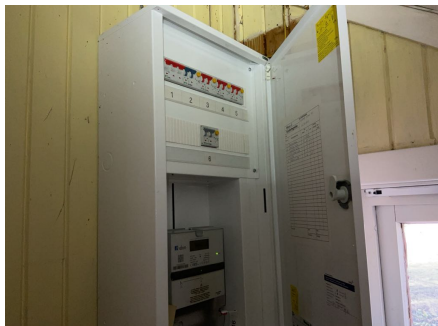
Sikringskap plassert i loftsetasje.

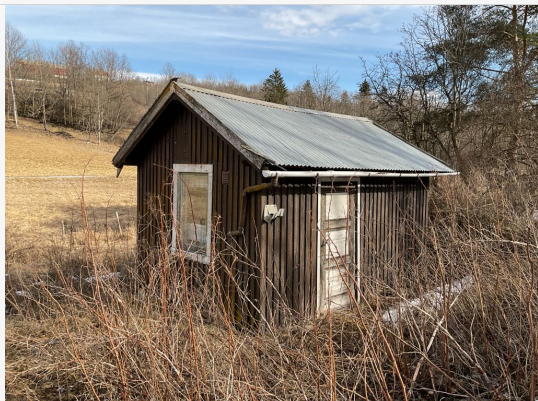
## Bod/baksthus

Bygget er ikke tilstandsvurdert ihht Forskrift til avhendingslova og NS3600. Dette er kun en enkel beskrivelse.

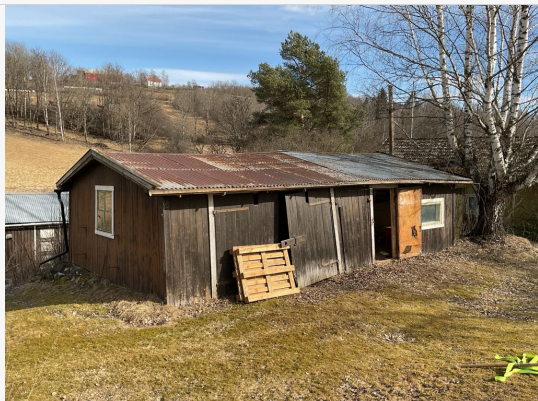
## Uthus

Bygget er ikke tilstandsvurdert ihht Forskrift til avhendingslova og NS3600. Dette er kun en enkel beskrivelse.
