Kongsvegen 112, 2380 BRUMUNDDAL

**Enebolig med  
oppgraderingsbehov. Kort vei til  
sentrum. Stor tomt.**

# Tilstandsrapport

Befaringsdato: 26.03.2025

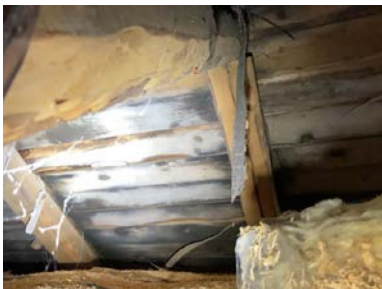
- Det er påvist fukt-/råteskader i takkonstruksjonen.

Misfarging på hele undertaket.

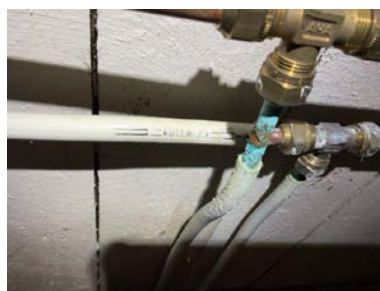
Irr/korrodering på rør.

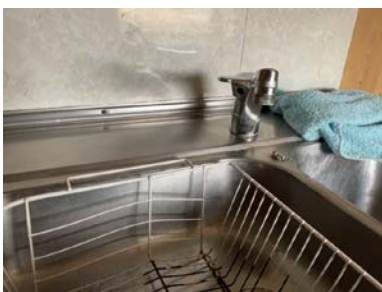
Armatur/blandebatteri er ikke tett.
