# Tilstandsrapport

Rekkehus

Hvitveissvingen 6 C, 3772 KRAGERØ

Befaringsdato: 31.03.2025

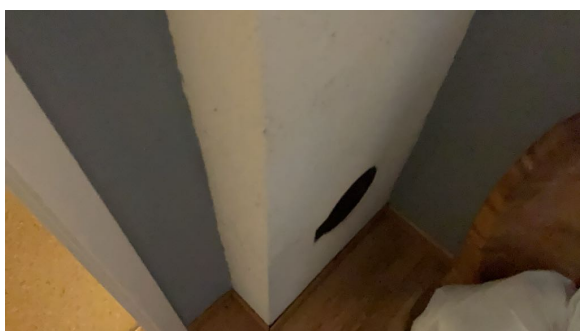
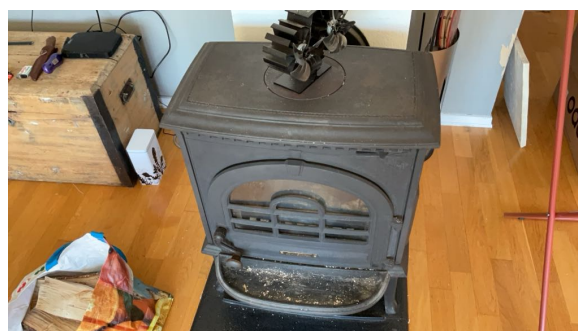
## TG 1 Pipe og ildsted

Det er elementpipe. Det er ikke ildfast materiale på gulv under feieluke. Det kan benyttes løs plate de gangene luken benyttes.

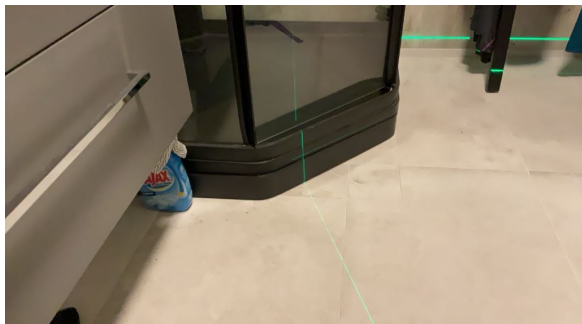
### TG 1 Sluk, membran og tettesjikt

- Våtrommet må totalrenoveres. Alle forhold med tettesjikt, våtsone, sluk m.m. må dokumenteres.

Kostnadsestimat: 100 000 - 300 000

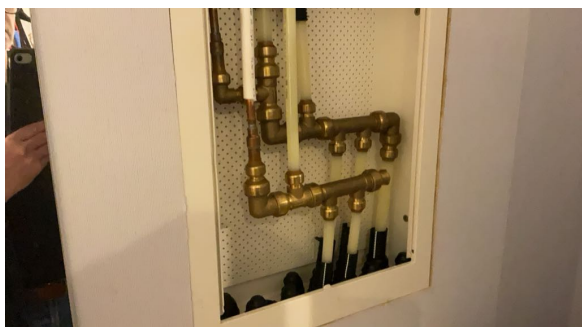
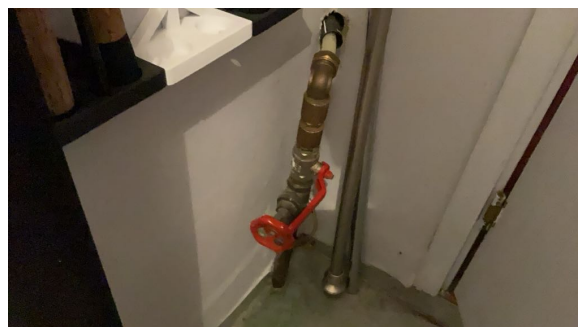
### TG 2 Vannledninger - 2

- Det er ikke behov for utbedringstiltak siden anlegget fungerer i dag, men ut ifra alder kan skader plutselig oppstå på eldre anlegg.

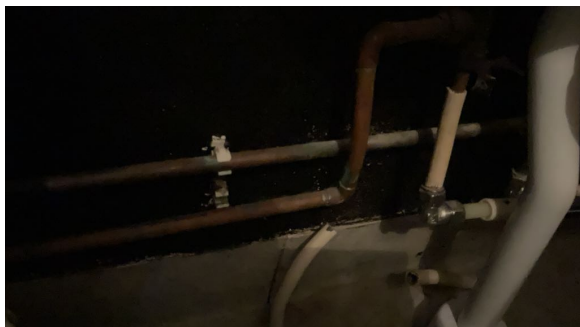
## TG 1 Avløpsrør

Det er avløpsrør av plast.
