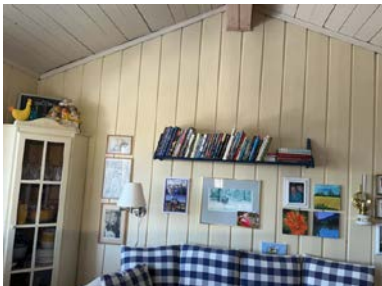
Store deler av konstruksjonen er skjult, eksakt tilstand kan ikke sjekkes uten bygningsmessige inngrep. Erfaringsmessig kan eldre trevegger ha skjulte skader, spesielt over grunnmuren og under vinduene. Skjevheter i vegger flere steder. Lufting av kledning er ikke i samsvar med dagens anbefalte løsning, den er heller ikke dårligere enn den normale løsningen på tidspunktet da huset ble bygget. Kledning bærer preg av slitasje. Bygningsdelen har en alder som øker sannsynligheten for skjulte feil og har brukt opp mye av sin forventede brukstid.

Det er synlige skjevheter i konstruksjonene. Forholdet gis tilstandsgrad 3.

Jeg anbefaler ytterligere undersøkelser. Kostnadsestimatet innebærer kun kostnaden til å foreta ytterligere undersøkelser, det er vanskelig å fastsette en nøyaktig utbedringskostnad før omfang og årsak er fullstendig kartlagt. Utbedring av avvik vil sannsynligvis medføre høyere kostnader. Etterisolering av ytterveggene er en av flere mulige tiltak for å redusere bygningens varmetap og bør inkluderes som en del av en helhetlig plan for energioppgradering av hele bygningen. Etterisolering kan utføres som en del av andre utbedringsarbeider på veggene, for eksempel utskifting av kledning og vinduer, eller som en del av innvendige rehabiliteringsarbeider. Behov for vedlikehold og utbedringer.

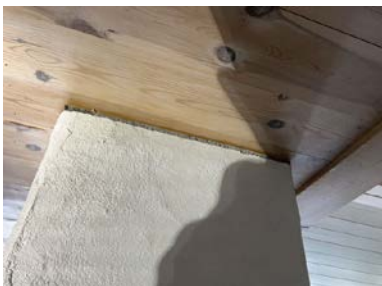
Glippe mellom puss på pipe og himling. Dette indikerer bevegelser i konstruksjonene.

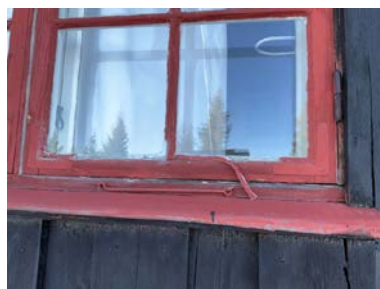
- Det er påvist avvik rundt innsetningsdetaljer.
- Det er påvist noen glassruter som er punktert eller sprukne.
- Det er påvist tegn på innvendig kondensering av enkelte vindusglass.
- Karmene i vinduer er slitte og det er sprekker i treverket.

Vinduer bærer preg av slitasje.

Behov for vedlikehold og utbedring. Overflatebehandlingen betyr svært mye for levetiden til vinduer og dører av tre. Vedlikeholdsintervallene avhenger av overflatebehandlingen og hvor værutsatt vinduene eller dørene står. Innvendige fuktforhold spiller også en viss rolle for vedlikeholdshyppigheten. Konsekvensen kan være høyere energitap på bygningen. Konsekvensen av påviste avvik er for eksempel redusert brukstid og fuktskader.

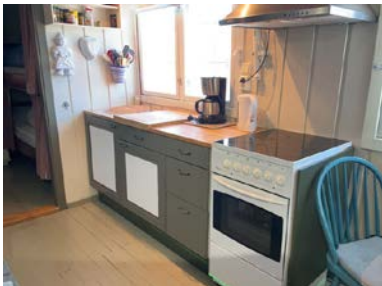
Enkelte skader/merker på overflater. Fuktskjolder/svelling i bunnpate i benkeskap. Komfyrvakt anbefales montert.

Oversiktsbilde av kjøkkenet.

Bygningsdelen fungerer med dette avviket, men for å lukke avviket må det gjøres tiltak.

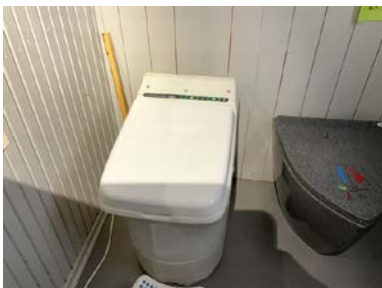
Forbrenningstoalett er ikke funksjonstestet.

- Det bør etableres tilluft til toalettrom.
