# Koselig hytte+anneks med gode solforhold og utsikt. Strøm, helårsvei og felles vannpost. Flott

# Om Fjellstøllivegen 92

# Tilstandsrapport

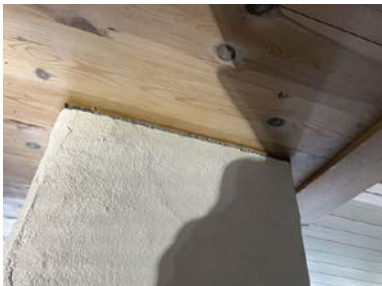
- Det er begrenset/dårlig ventilering av takkonstruksjonen.
- Det er påvist fuktskjolder/skader i takkonstruksjonen.

Takkonstruksjonen er i hovedsak lukket, inspeksjonsmulighetene er derfor begrenset. Isolerte, skrå takflater anses som en risikokonstruksjon på grunn av historisk høy forekomst av skader. Utilstrekkelig lufting og luftlekkasjer kan erfaringsvis føre til kondensskader og isdannelser under kaldere værforhold. Det er uklart om fuktmerkene skyldes tidligere eller nylig vanninntrengning. Merker var tørre ved befaring. Det er ujevnheter eller skjevheter i takkonstruksjonen. Takkonstruksjonens bæreevne bør undersøkes nærmere.

Glippe mellom puss på pipe og himling. Dette indikerer bevegelser i konstruksjonene.

Ved betydelige utbedringsbehov bør man alltid vurdere muligheten for å oppgradere taket til dagens tekniske standard. Hver vår og høst bør man gjennomføre inspeksjoner av alle tak for å vurdere tilstanden og identifisere nødvendige tiltak. Mangelfullt eller feil vedlikehold kan redusere levetiden eller forårsake betydelige skader. Å gjennomføre etterisolering er en av flere potensielle tiltak for å minimere varmetapet i bygningen, og det bør integreres som en del av en helhetlig plan for energioppgradering av hele bygningen. Merk at dampspærre mellom kald og varm sone bør undersøkes før etterisolering starter. Kostnadsestimatet innebærer kun kostnaden til å foreta ytterligere undersøkelser, det er vanskelig å fastsette en nøyaktig utbedringskostnad før omfang og årsak er fullstendig kartlagt. Utbedring av avvik vil sannsynligvis medføre høyere kostnader. Konsekvensen kan være redusert brukstid og fuktskader.

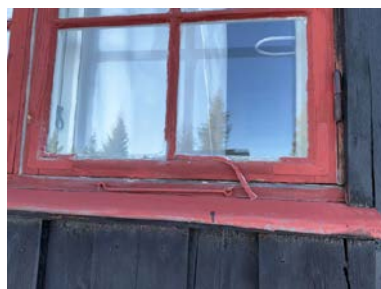
- Det er påvist avvik rundt innsetningsdetaljer.
- Det er påvist noen glassruter som er punktert eller sprukne.
- Det er påvist tegn på innvendig kondensering av enkelte vindusglass.
- Karmene i vinduer er slitte og det er sprekker i trevirket.

Vinduer bærer preg av slitasje.

Behov for vedlikehold og utbedring. Overflatebehandlingen betyr svært mye for levetiden til vinduer og dører av tre. Vedlikeholdsintervallene avhenger av overflatebehandlingen og hvor værutsatt vinduene eller dørene står. Innvendige fuktforhold spiller også en viss rolle for vedlikeholdshyppigheten. Konsekvensen kan være høyere energitap på bygningen. Konsekvensen av påviste avvik er for eksempel redusert brukstid og fuktskader.
