Salgsobjekt: Fritidseiendom
Eierform: Eiet
Byggeår: 1964
BRA-i/BRA Total 42/60 kvm
Tomtstr.: 973 m²
Soverom: 2
Gnr./bnr. Gnr. 15, bnr. 49
Oppdragsnr.: 1201250018

Om Fjellstøllivegen 92

Tilstandsrapport

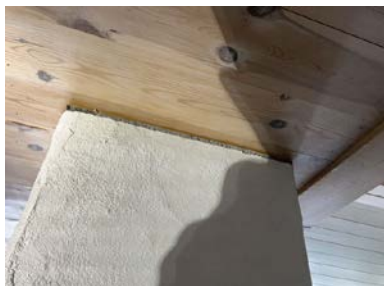
- Det er begrenset/dårlig ventilering av takkonstruksjonen.
- Det er påvist fuktskjolder/skader i takkonstruksjonen.

Takkonstruksjonen er i hovedsak lukket, inspeksjonsmulighetene er derfor begrenset. Isolerte, skrå takflater anses som en risikokonstruksjon på grunn av historisk høy forekomst av skader. Utilstrekkelig lufting og luftlekkasjer kan erfaringsvis føre til kondensskader og isdannelse under kaldere værforhold. Det er uklart om fuktmerkene skyldes tidligere eller nylig vanninntrengning. Merker var tørre ved befaring. Det er ujevnheter eller skjevheter i takkonstruksjonen. Takkonstruksjonens bæreevne bør undersøkes nærmere.

Glippe mellom puss på pipe og himling. Dette indikerer bevegelser i konstruksjonene.

Ved betydelige utbedringsbehov bør man alltid vurdere muligheten for å oppgradere taket til dagens tekniske standard. Hver vår og høst bør man gjennomføre inspeksjoner av alle tak for å vurdere tilstanden og identifisere nødvendige tiltak. Mangelfullt eller feil vedlikehold kan redusere levetiden eller forårsake betydelige skader. Å gjennomføre etterisolering er en av flere potensielle tiltak for å minimere varmetapet i bygningen, og det bør integreres som en del av en helhetlig plan for energioppgradering av hele bygningen. Merk at dampspærre mellom kald og varm sone bør undersøkes før etterisolering starter. Kostnadsestimatet innebærer kun kostnaden til å foreta ytterligere undersøkelser, det er vanskelig å fastsette en nøyaktig utbedringskostnad før omfang og årsak er fullstendig kartlagt. Utbedring av avvik vil sannsynligvis medføre høyere kostnader. Konsekvensen kan være redusert brukstid og fuktskader.

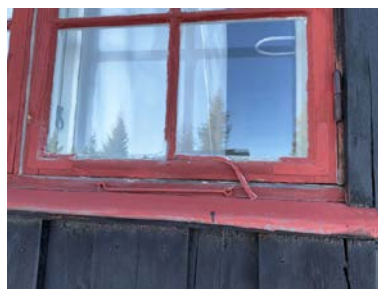
- Det er påvist avvik rundt innsetningsdetaljer.
- Det er påvist noen glassruter som er punktert eller sprukne.
- Det er påvist tegn på innvendig kondensering av enkelte vindusglass.
- Karmene i vinduer er slitte og det er sprekker i treverket.

Vinduer bærer preg av slitasje.

Behov for vedlikehold og utbedring. Overflatebehandlingen betyr svært mye for levetiden til vinduer og dører av tre. Vedlikeholdsintervallene avhenger av overflatebehandlingen og hvor værutsatt vinduene eller dørene står. Innvendige fuktforhold spiller også en viss rolle for vedlikeholdshyppigheten. Konsekvensen kan være høyere energitap på bygningen. Konsekvensen av påviste avvik er for eksempel redusert brukstid og fuktskader.
