# Tilstandsrapport

Rekkehus med carport

Skisporet 211, 2319 HAMAR

Befaringsdato: 01.11.2024

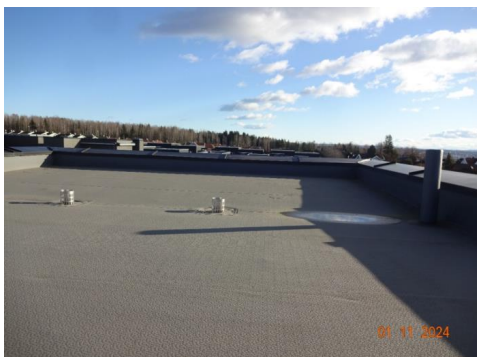
Takflatene er tekket med folie.  
Taket er besiktiget fra takfot i stige.

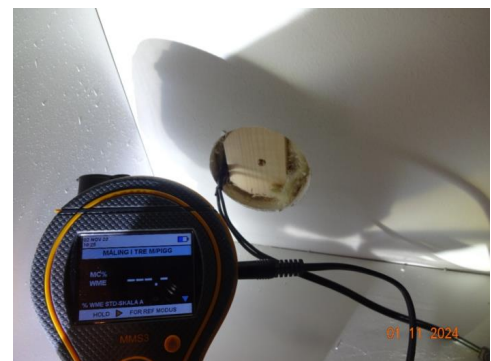
#### ! TG 0 Tilliggende konstruksjoner våtrom

Hulltaking er foretatt nederst på delevegg mot våtsonen. Ved bruk av fuktmåler ble det ikke registrert unormale verdier.

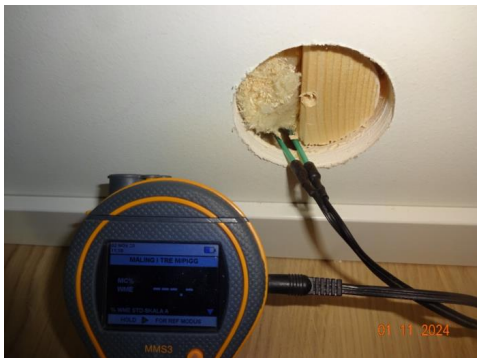
### ! TG 0 Tilliggende konstruksjoner våtrom

Hulltaking er foretatt nederst på delevegg mot våtsonen. Ved bruk av fuktmåler ble det ikke registrert unormale verdier.

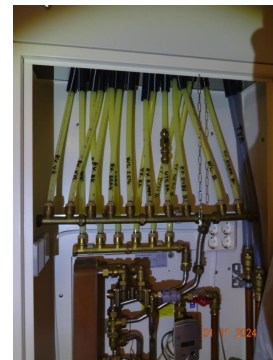
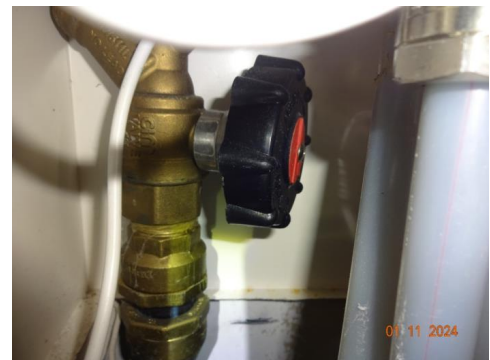
Montert lekkasjestopper i teknisk skap.

Eier opplyser: Tettemuffer blir påsatt i enden av varerør før salg.

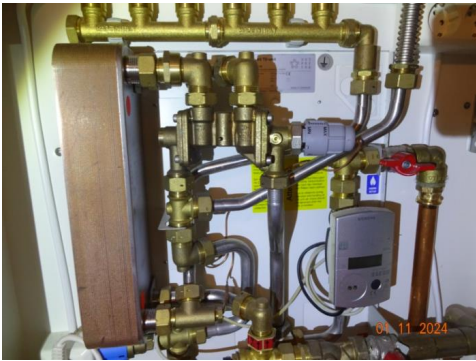
Varmeveksler for varmt tappevann i teknisk skap.

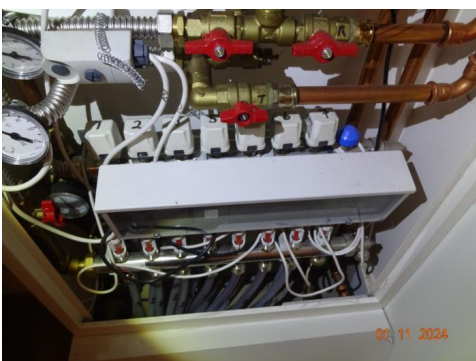
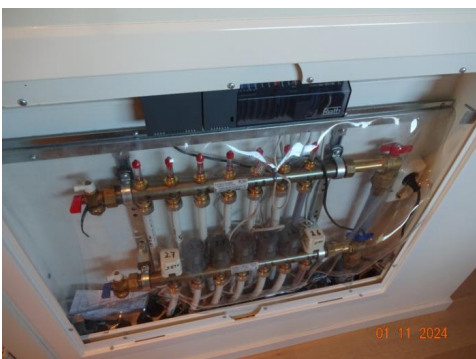
## TG 0 Vannbåren varme

Fordelerstokk for vannbåren gulvvarme montert i teknisk skap.  
Fordelerstokk for vannbåren gulvvarme montert i vegg i stue.  
Eier opplyser: Reklamasjonsutbedringer utført tidligere:  
Regulasjonsutfordringer med gulvvarme, utbedret av YC-rør.

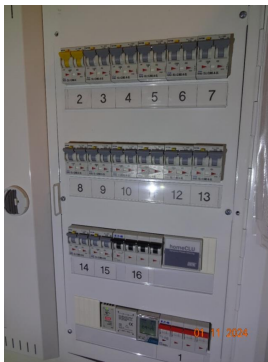
11. Finnes det kursfortegnelse, og er den i samsvar med antall sikringer?  
**Ja**
12. Foreta en helhetsvurdering av det elektriske anlegget, dets alder, allmenne tilstand og fare for liv og helse. Bør det elektriske anlegget ha en utvidet el-kontroll?  
**Nei**
