Harestien 6, 8890 LEIRFJORD

**Leirfjord // Enebolig med 5  
soverom // Garasje og carport //  
El-bil lader tilknyttet carport**

# Tilstandsrapport

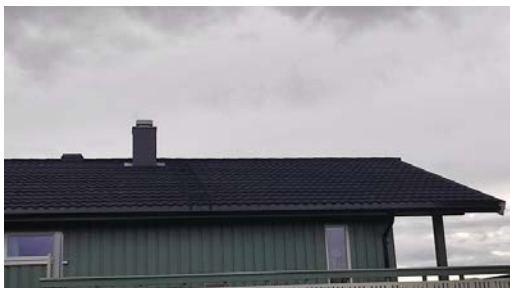
## TG 1 Nedløp og beslag

Renner og nedløp av metall fra 2017. En luftehatt på taket. Stigetrinn til pipen. Pipen er tekket med heldekkende beslag.

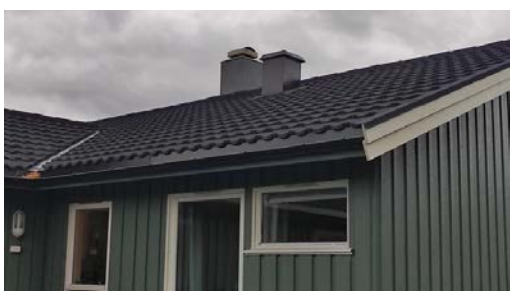
## TG 2 Veggkonstruksjon

Yttervegger av bindingsverk av tre. Ytterveggene er utvendig tekket med stående kledning. Det bemerkes at takstingeniøren ikke har gjort fysiske inngrep i konstruksjonen og at isolasjonstykkelse, kvalitet eller tilstand derfor ikke kan dokumenteres.

- Musesperre må etableres.

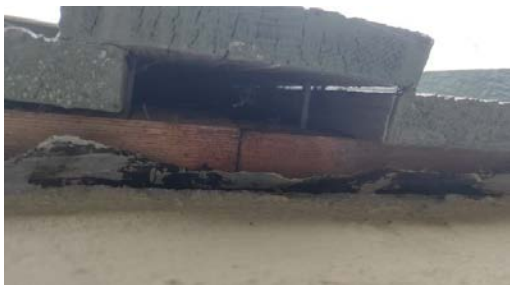
## TG 2 Takkonstruksjon/Loft

Det ble fuktmålt i takkonstruksjonen ved befaring, og det ble ikke registrert forhøyede fuktverdier.

Taping rundt gjennomføringer i dampspærren bør vurderes.

Pakningen rundt lofts Luke bør utbedres eller byttes.

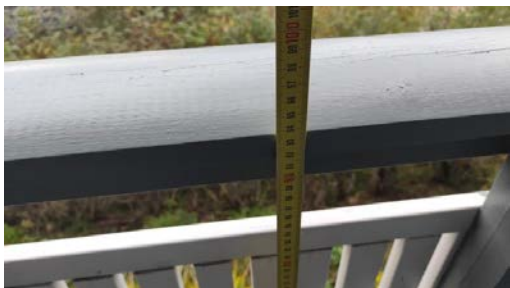
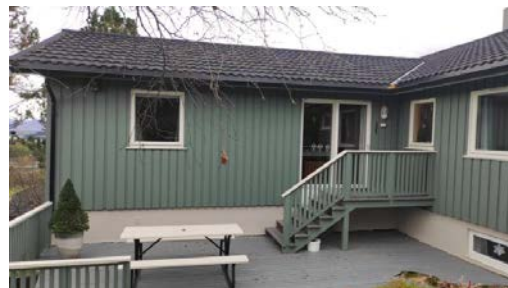
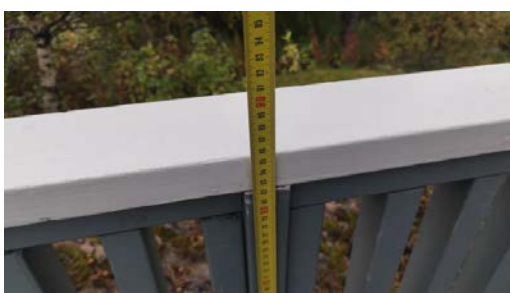
## TG 1 Utvendige trapper

Trapp av tre til repos. Malt stående rekkverk og gelender. Rekkverket har en høyde på ca. 93 cm.

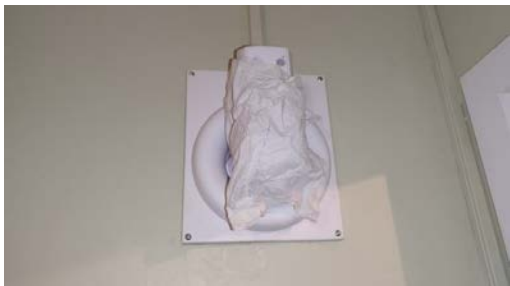
Det er avtrekk med elektrisk styrt vifte.  
Tilluft via luftspalte under dørbildet.

Test av avtrekket.

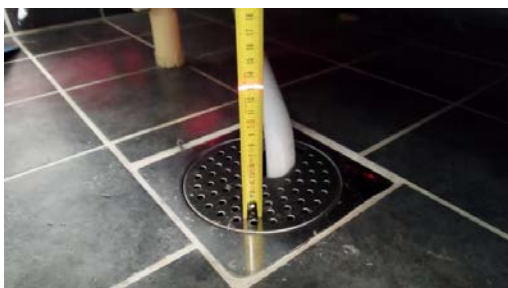
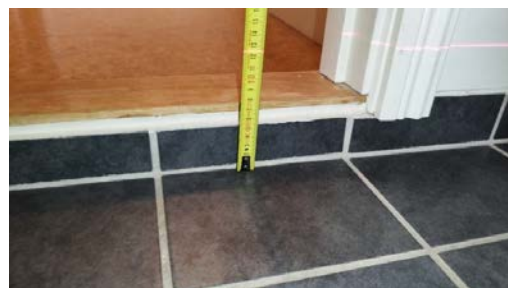
- Det er påvist avvik i krav til høydeforskjell/fall-løsning på våtrommet.

Gulvet er tilnærmet flatt og det er ca. 5mm høydeforskjell fra gulv ved dørterskel til topp slukrist.

Vær oppmerksom ved bruk. For å få tilstandsgrad 0 eller 1 må gulvet bygges med riktig fall til sluk. Det vil imidlertid sjelden være økonomisk rasjonelt som et enkeltstående tiltak. Ved en eventuell renovering, påse at badet bygges med tilfredsstillende fall til sluk.

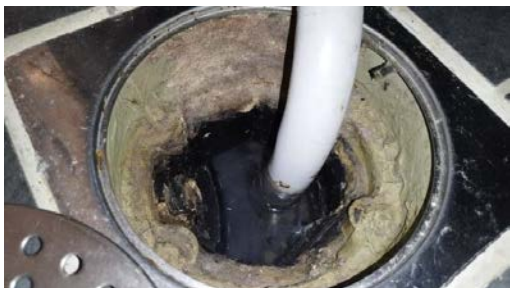
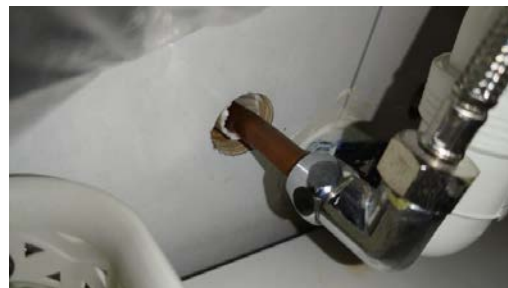
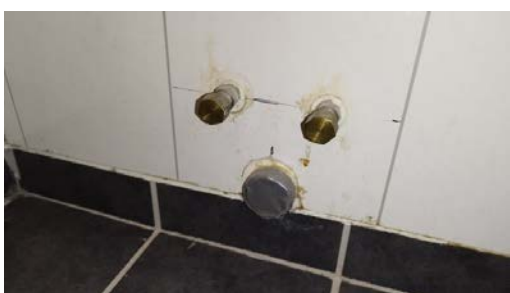
### Sanitærutstyr og innredning

- Det er avvik:

Utskifting av servanten bør vurderes.

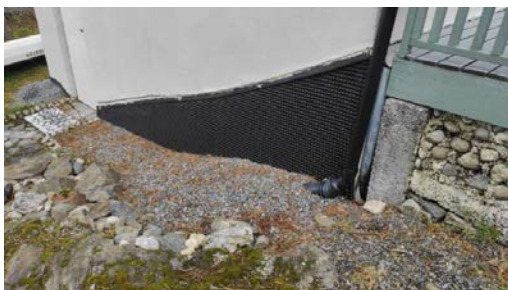
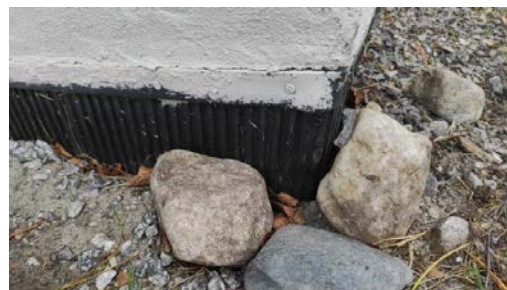
## TG 1 Grunnmur og fundamenter

Grunnmurer/kjelleryttervegger av lettklinkerblokker

Grunnmurer virker stabile og uten registrerte setningskader, dette med unntak av mindre riss og normale aldringssvekkelser.
