# Tilstandsrapport

Enebolig

Haldenveien 2569, 1970 HEMNES

Befaringsdato: 27.08.2025

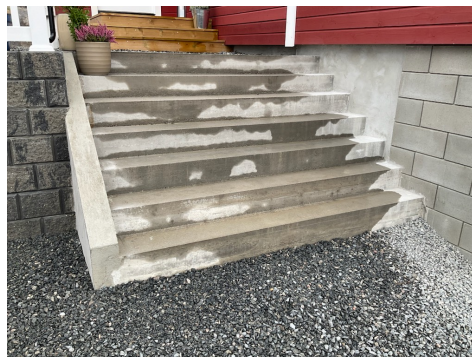
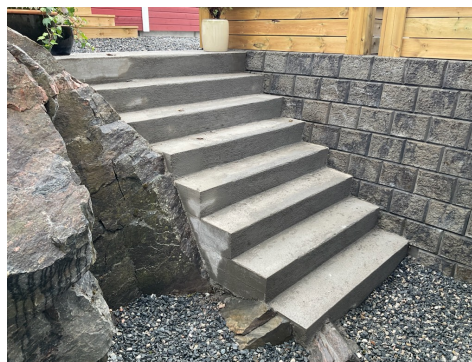
## TG 1 Utvendige trapper - 2

Trapp i trekonstruksjon til entre i 1. etasje.

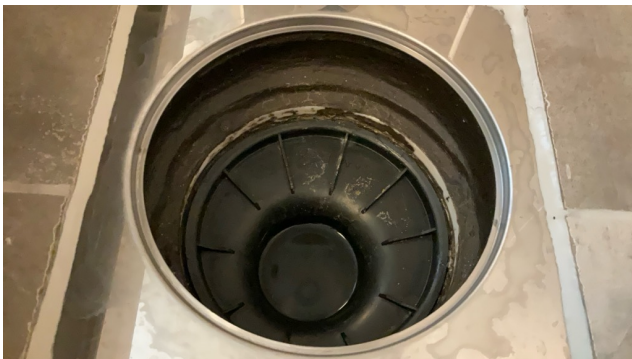
## ! TG 1 Sluk, membran og tettesjikt

Det er plastsluk og smøremembran fra 2023.  
Dokumentert med bilde.  
Det er synlig slukmansjett/membran under klemringen i sluket.
