# Tilstandsrapport

📍 Erling Skjalgssons gate 30 B, 0267 OSLO

# gnr. 212, bnr. 285, snr. 9

Rapportdato: 24.04.2024

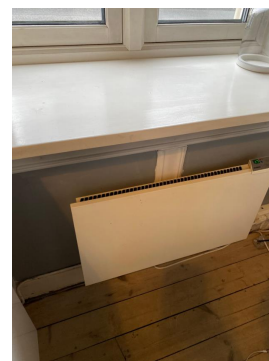
## ! TG 1 Elektrisk anlegg
