Tilstandsrapport

Tomannsbolig

Huldervegen 32 , 2120 SAGSTUA

Befaringsdato: 19.02.2026

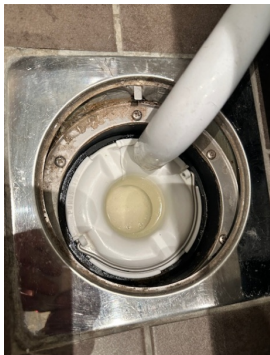
ETASJE > BAD

! TG 1 Sanitærutstyr og innredning

Det er boret hull i vegg. Fuktmåling med pigger inne i vegg - mot bad.
Det påvises ikke fukt over normalen.
