Lundvegen 109, 2435 BRASKEREIDFOSS

**BRASKEREIDFOSS**

# Tilstandsrapport

Befaringsdato: 03.11.2025

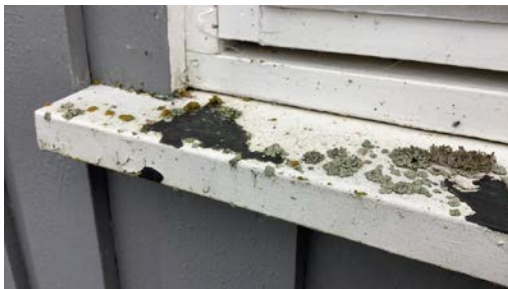
Værslitt vannbrettbeslag med mosedannelse.

Det er ikke krav om å ettermontere snøfangere for å tilfredsstille dagens krav, men det vil være naturlig å montere da taktekking skiftes.  
Vannbrettbeslag bør vedlikeholdes.

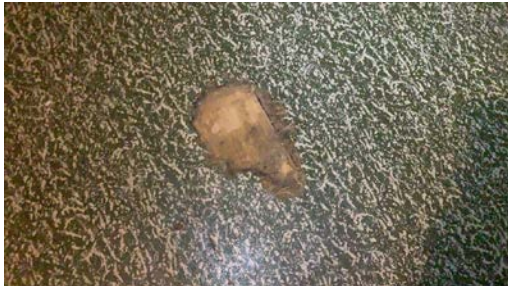
Slitasjeskader i gulvbelegg.

Slitasje i gulvbelegg.

- Det må foretas tiltak for å lukke avviket.
