Lundvegen 109, 2435 BRASKEREIDFOSS

# Tilstandsrapport

Befaringsdato: 03.11.2025

Rapportdato: 10.11.2025

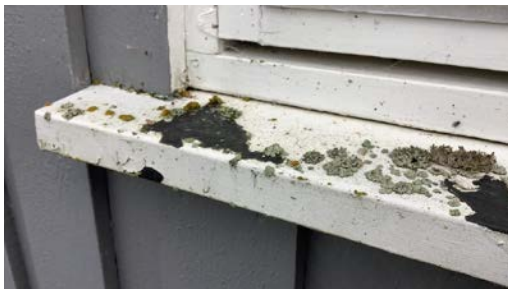
Værslitt vannbrettbeslag med mosedannelse.

Det er ikke krav om å ettermontere snøfangere for å tilfredsstille dagens krav, men det vil være naturlig å montere da taktekking skiftes.  
Vannbrettbeslag bør vedlikeholdes.

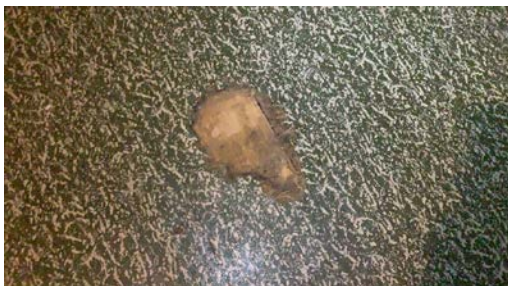
Slitasjeskader i gulvbelegg.

Slitasje i gulvbelegg.

- Det må foretas tiltak for å lukke avviket.
