Lundvegen 109, 2435 BRASKEREIDFOSS

Salgsoppgavedato

11.11.2025

Tilstandsrapport

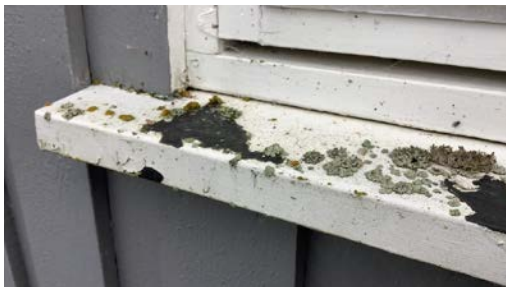
Værslitt vannbrettbeslag med mosedannelse.

Det er ikke krav om å ettermontere snøfangere for å tilfredsstille dagens krav, men det vil være naturlig å montere da taktekkning skiftes.
Vannbrettbeslag bør vedlikeholdes.

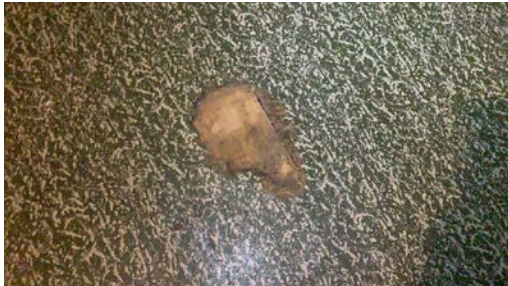
Slitasje i gulvbelegg.
