# Tilstandsrapport

Boligbygg med flere boenheter

Maria Dehli's vei 36 B, 1083 OSLO

Befaringsdato: 11.05.2026

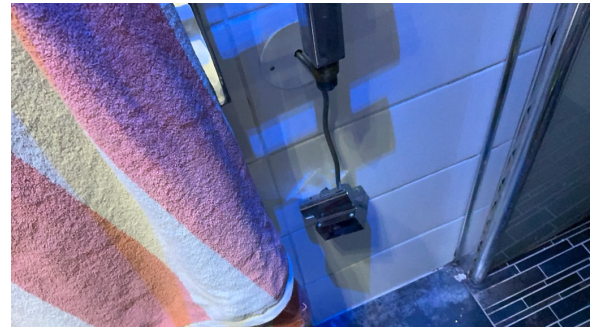
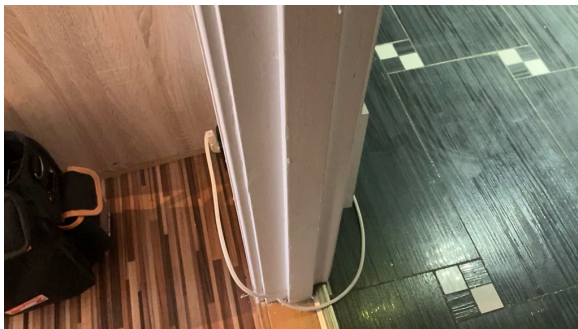
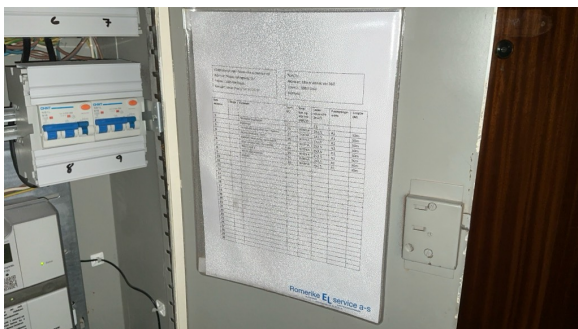
Det anbefales alltid en gjennomgang av anlegget med tanke på anleggets alder og det ikke foreligger kunnskap om anlegget. Med bakgrunn i NS3600 kreves det utført el-kontroll av fagperson for å få godkjent anlegget.
