# Tilstandsrapport

📍 Kong Trygves vei 8, 3125 TØNSBERG

# gnr. 1012, bnr. 67

# Andelsnummer 46

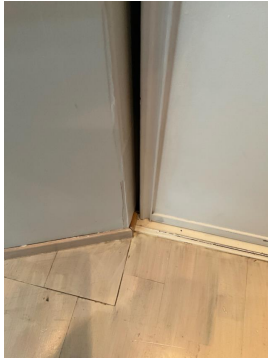
## ⓘ TG 2 Etasjeskille/gulv mot grunn

Trebjelkelag som etasjeskille.

- Målt høydeforskjell på mellom 10 - 20 mm innenfor en lengde på 2 meter. Tilstandsgrad 2 gis med bakgrunn i standardens krav til godkjente måleavvik.
- Målt høydeforskjell på over 15 mm gjennom hele rommet. Tilstandsgrad 2 gis med bakgrunn i standardens krav til godkjente måleavvik.

Dette vurderes ikke å være et vesentlig konstruksjonsmessige negativt avvik lagt alder til grunn.

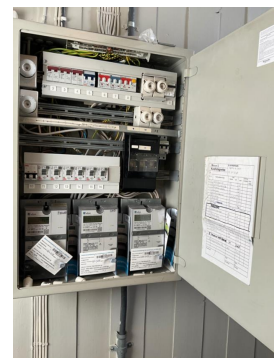
## ! TG 1 Branntekniske forhold
