# Elvarheimgata 6 B 2414 ELVERUM

## Tilstandsrapport Eierskifte

Befaringsdato  
**13.6.2025**

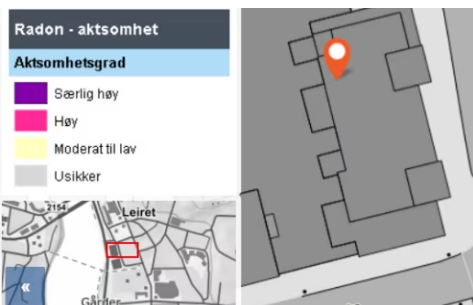
## 6.14 Øvrig: Radon

Leiligheten ligger i ett område med usikker aktsomhetsgrad. Informasjon er innhentet fra NGU radonkart.
