Tilstandsrapport

📍 Schous plass 3 C, 0552 OSLO

gnr. 228, bnr. 316, snr. 12

3-ROMS LEILIGHET I 2. ETASJE:

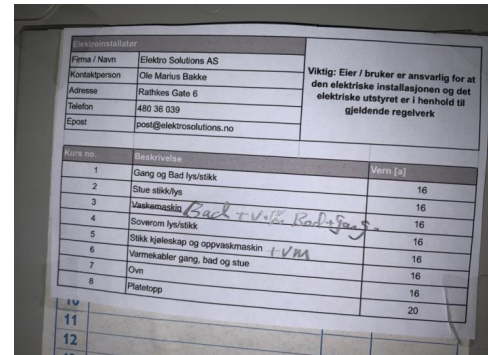
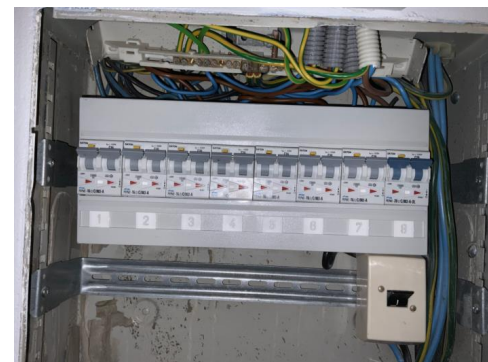
Inntak og sikringsskap

- Er det tegn på at kabelinnføringer og hull i inntak og sikringsskap ikke er tette, så langt dette er mulig å sjekke uten å fjerne kapslinger?
Nei
- Finnes det kursfortegnelse, og er den i samsvar med antall sikringer?
Ja
