# Tilstandsrapport

Boligbygg med flere boenheter

Dælenenggata 40 D, 0567 OSLO

Befaringsdato: 25.06.2025

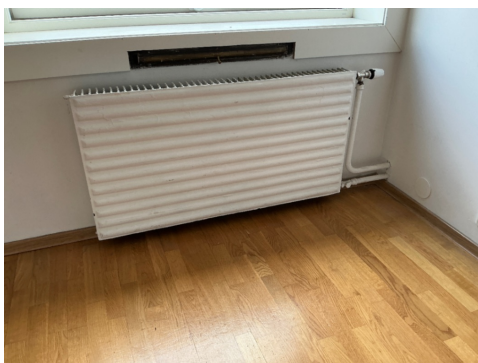
## TG 1U Varmesentral

Det er installert fjernvarme, radiator.

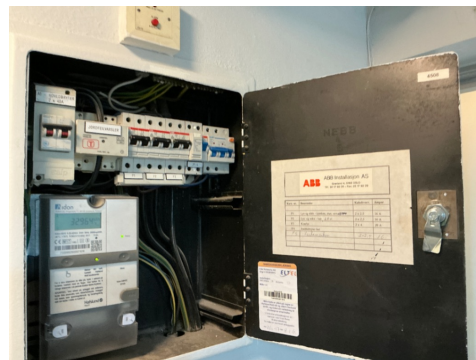
## TG 2 Elektrisk anlegg

12. Foreta en helhetsvurdering av det elektriske anlegget, dets alder, allmenne tilstand og fare for liv og helse. Bør det elektriske anlegget ha en utvidet el-kontroll?

**Ja Det anbefales at anlegget kontrolleres av autorisert foretak.**
