# Tilstandsrapport

Enebolig

Drammensveien 35, 3612 KONGSBERG

Befaringsdato: 07.05.2025

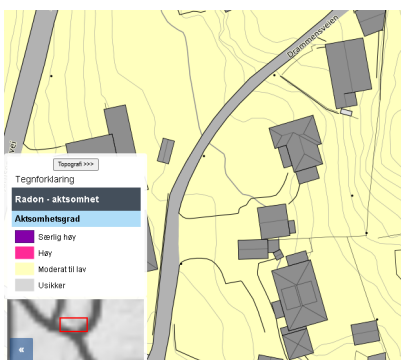
- Det bør gjennomføres radonmålinger.

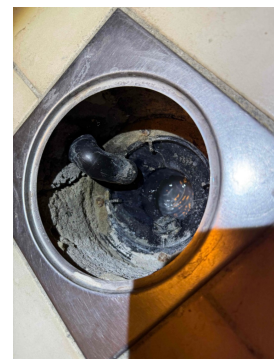
Det er ikke funnet tegn til membran/tettesjikt på gulvet. Dersom gulv og vegger blir utsatt for vedvarende vann og fukt, vil det være risiko for fukt i tilstøtende konstruksjoner.

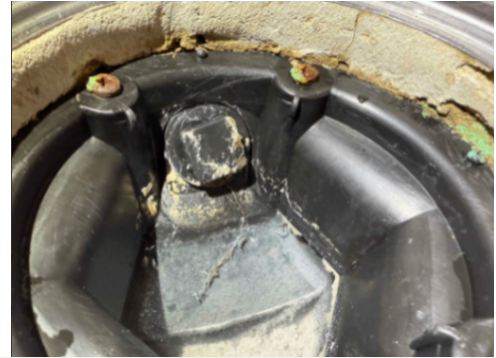
Badet er delvis oppusset i 2007, og det er usikkerhet knyttet til utførelsen av tettesjiktet. Det anbefales derfor å montere et tett dusjkabinett for å redusere fuktbelastningen på gulv og vegger i dusjonen, inntil badet en gang skal renoveres.

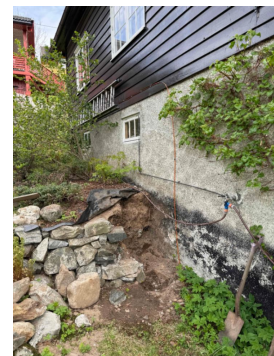
For å lukke avviket må muren fjernes, justeres eller gjenopprettes.
