# Østre Blekmyrmoen 12 2460 OSEN

## Tilstandsrapport Eierskifte

Boligtype: Fritidsbolig

Byggeår: 2008

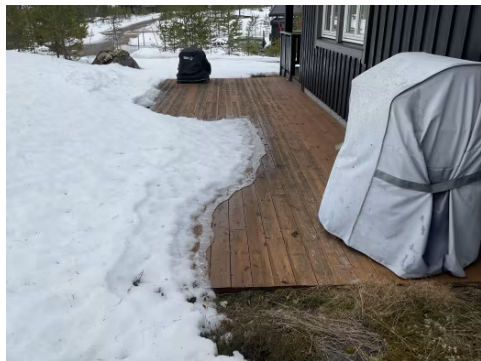
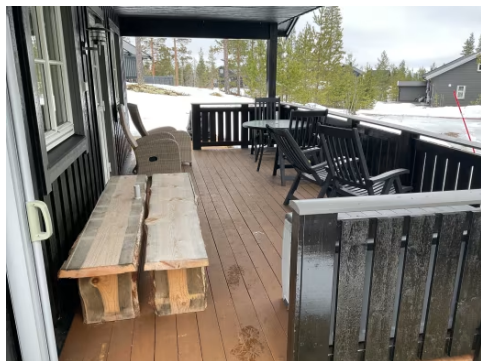
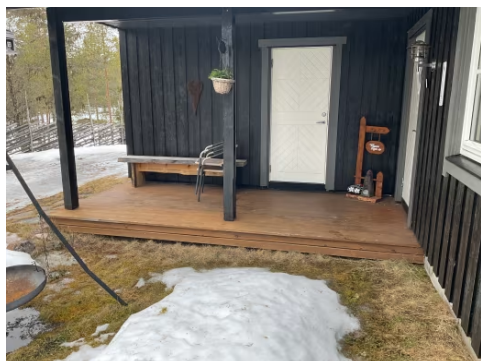
Terrasse.

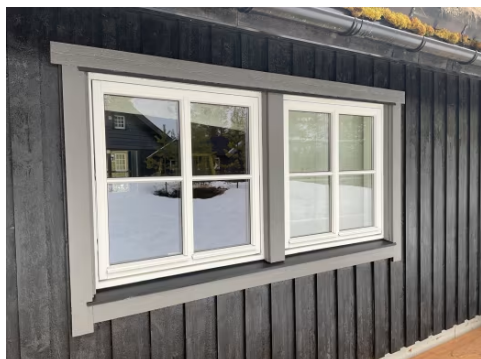
Vinduer

| Er det ved stikkprøver registrert avvik ved åpne/lukkemekanismen? | Ja |

Terrassedør tar i karm/terskel og har behov for justering. Eier opplyser at justering er utført etter befaring.

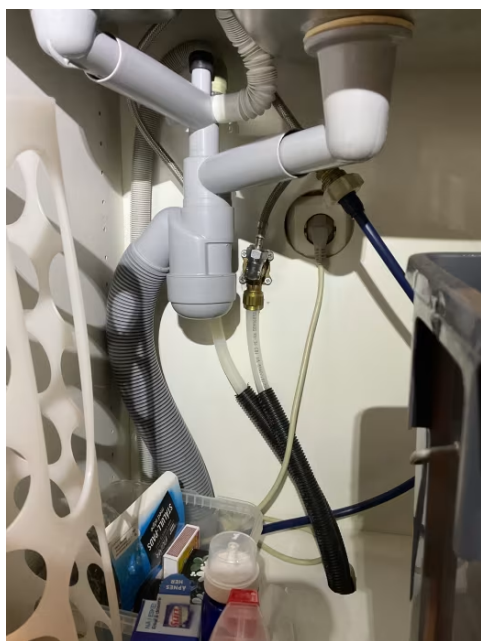
Avløpsrør kjøkken

Det er ikke påvist noen stakeluke i boenheten. Staking kan utføres via sluk eller andre installasjoner med avløp.

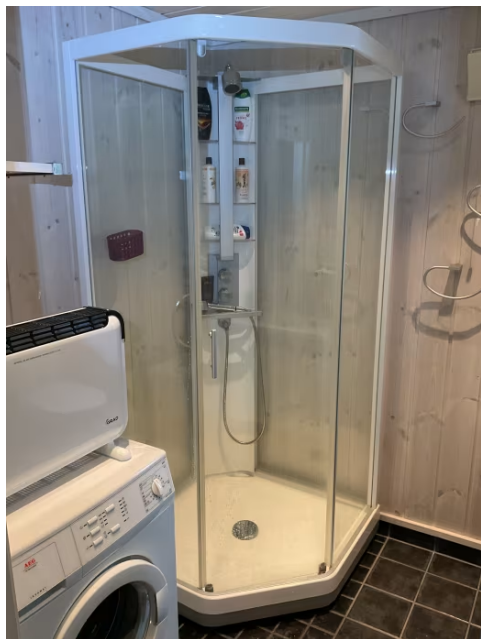
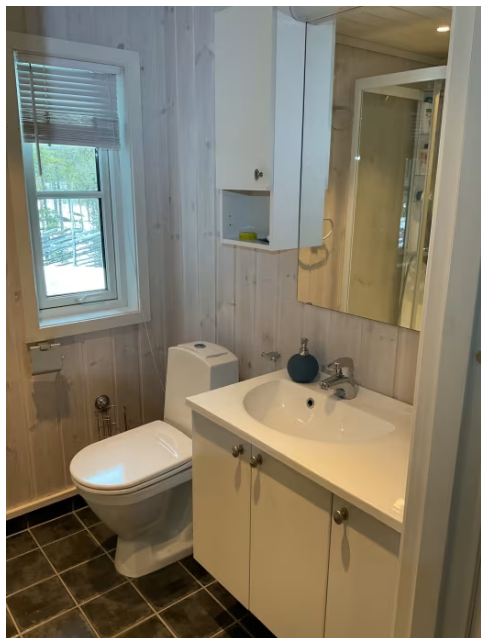
Bad.

Lekkasjevann vil ikke ledes til sluk pga manglende fall.

Enkelte flis er skadet / sprukket.

Badet fungerer med dagens tilstand, men ved en eventuell lekkasje, kan vannet renne ut igjennom terskel ved dør.

| Er det fare for at lekkasjevann fra installasjoner i rommet ikke når sluket? | Ja |

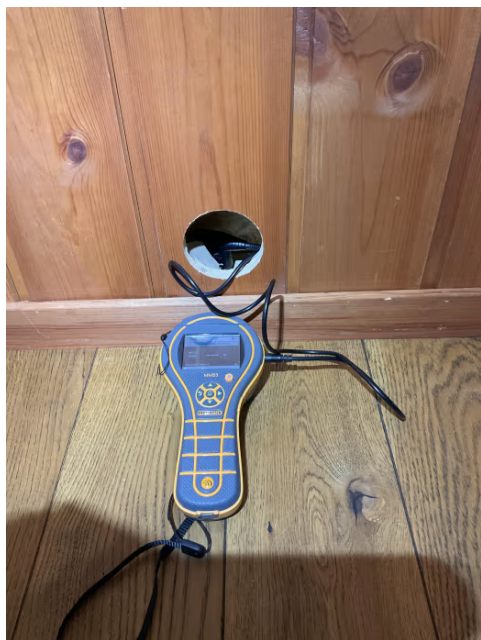
Hulltaking i tilstøtende rom.

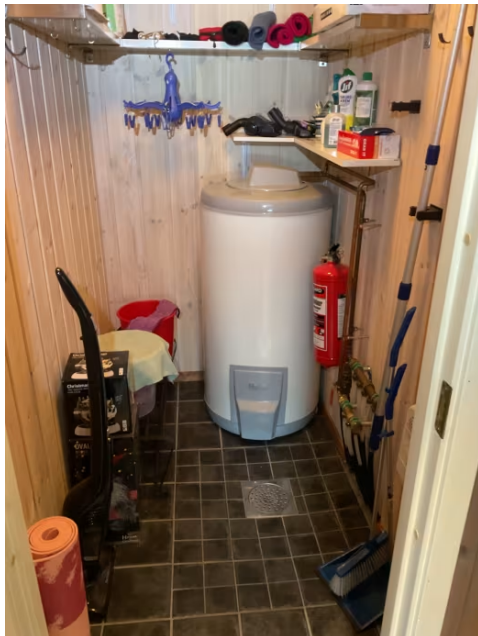
Teknisk rom.

Rommet er teknisk rom med flislagt gulv og sluk. Det benyttes til oppbevaring og teknisk utstyr, som varmtvannsbereder og samlestokk for vann. Rommet er ikke å regne som våtrom, men det er vurdert med tanke på vannpåkjenning og eventuelle lekkasjer
