# Tilstandsrapport

Rekkehusleilighet - andel 13

Fredrik Stangs gate 1 E, 3683 NOTODDEN

Befaringsdato: 17.10.2025

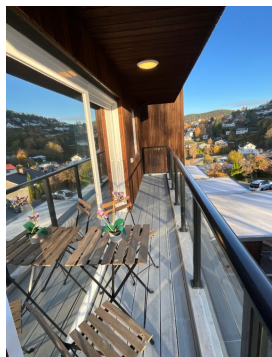
Veranda mot øst

Registrert sprekk i kledningsbord på fasade ved veranda mot øst.

Må påregnes overflatebehandling av gulv på verandaer og takterrasse.

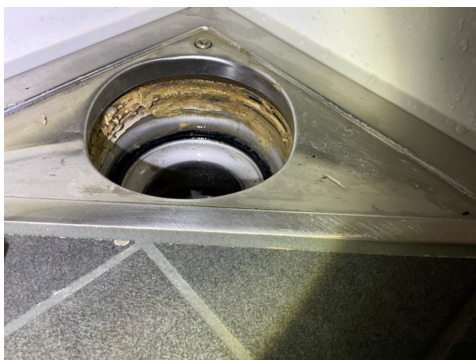
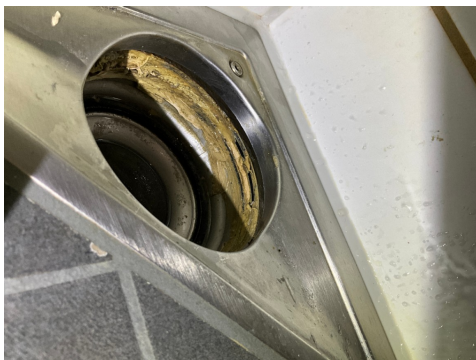
Synlige spor etter smøremembran i sluket

- Innhent dokumentasjon, om mulig.
- Dersom det ikke foreligger dokumentasjon i forhold til våtrommets utførelse kan det ikke med sikkerhet sies om våtrommet er bygget i henhold til gjeldende forskrifter og standarder på byggetidspunktet.

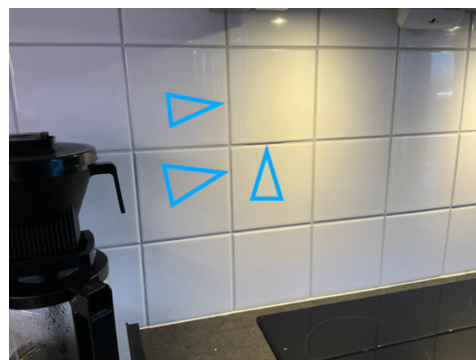
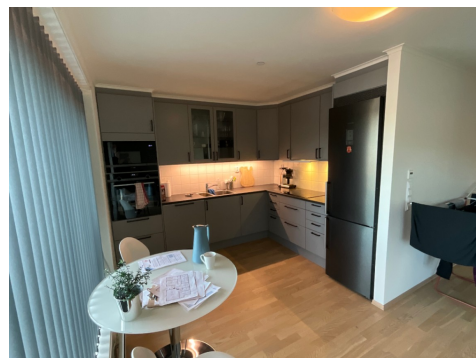
Groper i flisfuger

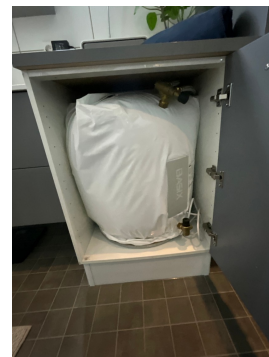
Det anbefales å utbedre understøttelse av varmtvannstank som er plassert i benkeskap og det er registrert avvik i fallforhold som kan medføre at det blir stående noe vann på gulvet i dusjen.

Varmtvannstank plassert i benkeskap i bad.
