# Tilstandsrapport

Boligbygg med flere boenheter

Raumnessaga 14, 2150 ÅRNES

Befaringsdato: 10.04.2025

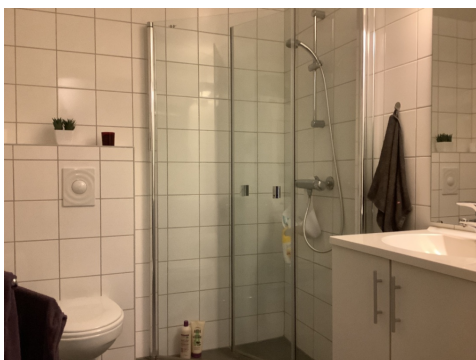
Bad med gulvvarme og flislagte vegger og gulv.  
Innredet med klosett, helstøpt servantplate i baderomsmøbel,  
dusjhjørne og opplegg til vaskemaskin. Lite overskap, speil og belysning.  
Aktuell byggeforskrift er teknisk forskrift 2010. Dokumentasjon: ingen dokumentasjon.

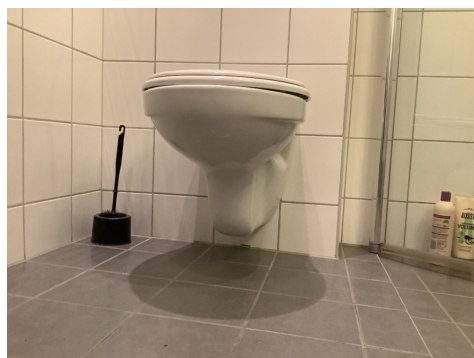
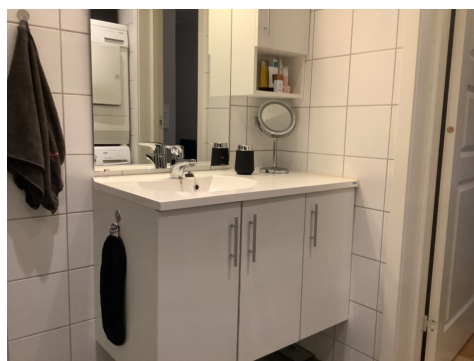
Rommet har innredning med nedfelt servant, veggmontert toalett, dusjvegger/hjørne og opplegg for vaskemaskin.

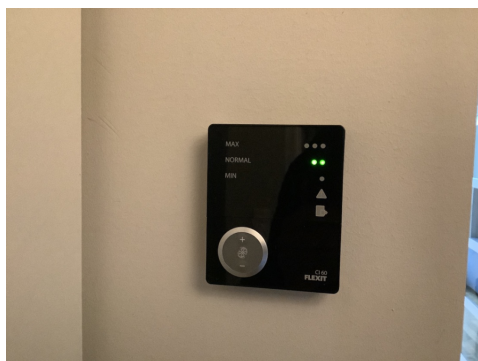
Ventilasjonsenhet over platetopp i kjøkken.
