# Tilstandsrapport

Tomannsbolig

Idrettsåsen 11, 1816 SKIPTVET

Rapportdato: 10.12.2025

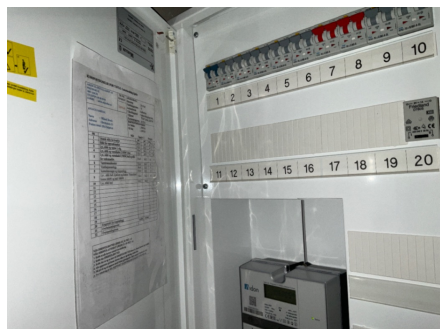
12. Foreta en helhetsvurdering av det elektriske anlegget, dets alder, allmenne tilstand og fare for liv og helse. Bør det elektriske anlegget ha en utvidet el-kontroll?

**Ja - Det foreligger ikke dokumentasjon på arbeider som er utført på det elektriske anlegget. På grunn av manglende dokumentasjon anbefaler takstmannen at det gjennomføres en utvidet el-kontroll for å sikre at anlegget er i forskriftsmessig stand og oppfyller gjeldende sikkerhetskrav. Dette vil bidra til å avdekke eventuelle skjulte feil eller mangler.**
