# Tilstandsrapport

Rekkehus

Rognelia 23 D, 4622 KRISTIANSAND S

Befaringsdato: 04.07.2025

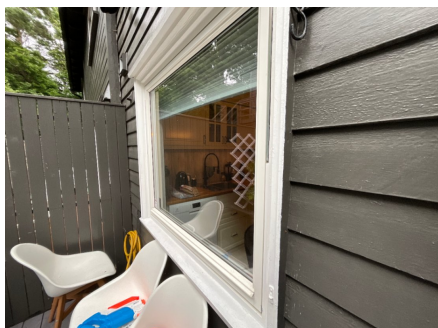
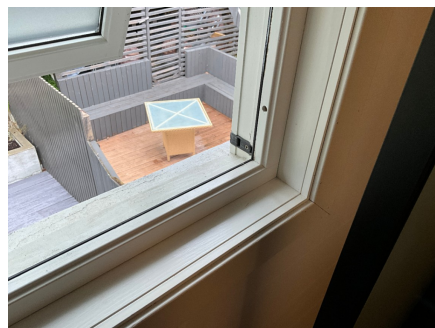
## TG 1 Vinduer

I boligen er det nyere malte trevinduer med 2-lags glass.

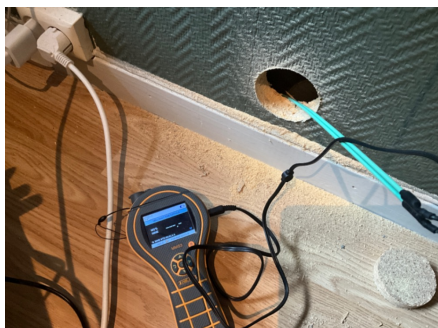
### TG 0 Tilliggende konstruksjoner våtrom

Hulltaking er foretatt uten å påvise unormale forhold. Hulltaking er foretatt på soverom. Fuktkvotemåling (vekt%) i konstruksjonen ble målt til 6.
