Vordalsvegen 204, 4480 KVINESDAL

**Vordalen - Spennende bolig på  
flott usjenert tomt. Kjørevei til  
døra, strøm og nytt borehull.**

| Tilstandsrapport ..... | 39 |

Befaringsdato: 08.09.2025

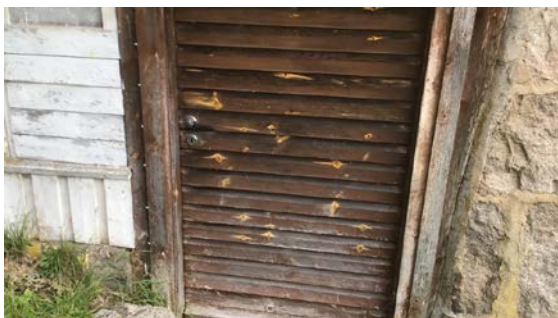
## ! TG 3 Dører

-Tofløyet ytterdør i front har fukt/råte skader i dørspill

To fløyet ytterdør med fuktskader i dørspill

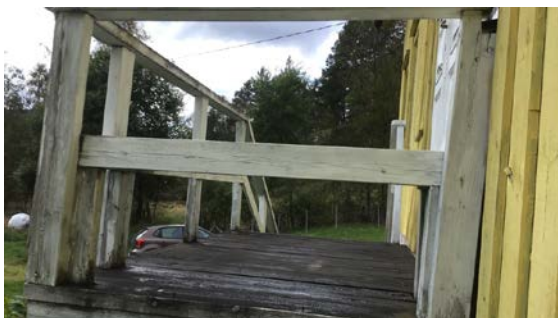
## TG 2 Utvendige trapper

Utvendig tretrapp fra terrasse

Det må lages mindre åpninger i rekkverket for å ivareta sikkerhet.

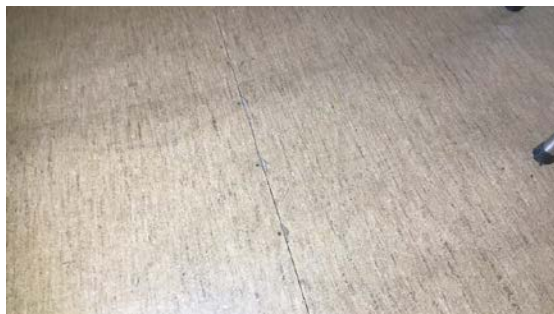
## TG 2 Overflater

Utette skjøter i beleg

-Lokalt tiltak

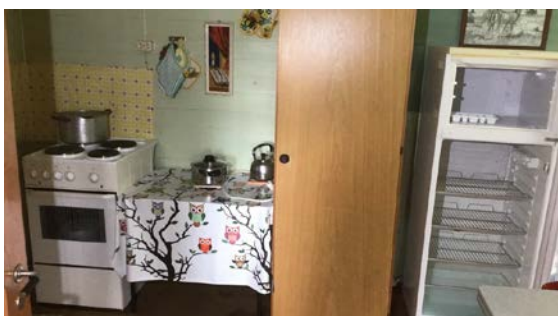
#### TG 2 Avtrekk

- Uten forsert avtrekk fra kokesonen kan matos og forurensninger fra matlaging spre seg i boligen, noe som blant annet forringer innneklimaet.

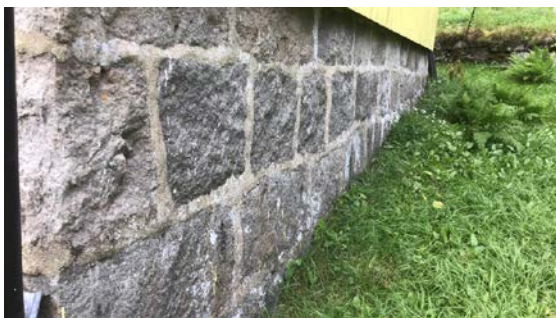
## ! TG 2 Fuktsikring og drenering

- Det mangler, eller på grunn av alder er det sannsynlig at det mangler, utvendig fuktsikring av grunnmuren ved kjeller/underetasje.

- Fuktsikring av muren må etableres inkl. klemlist.

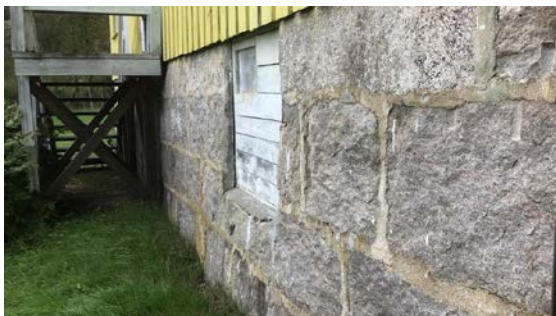
## ! TG 1 Grunnmur og fundamenter

Murt natursteins grunnmur. Mindre stedvis sprekker, men ingen vesentlige sprekker observert som tilsier svikt. Normalt oppsyn og vedlikehold.

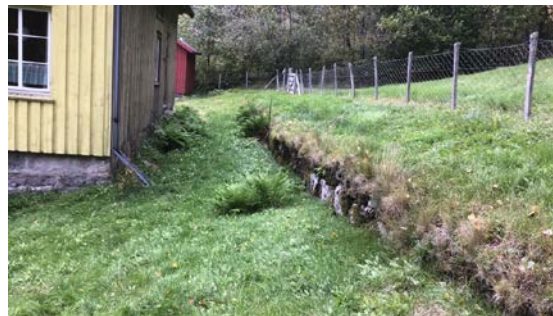
## ! TG 1 Forstøtningsmurer

Eldre natursteinsmur i bakkant

Terrengforhold og overvann (fra regn/snøsmelting mm) må holdes under oppsyn.

Terrengjustering må vurderes ved evt terreng arbeid, eller utbedring/fornyning av drenerings løsninger rundt boligen
