# Tilstandsrapport

Enebolig

Kinoveien 1, 1792 TISTEDAL

Befaringsdato: 19.03.2025

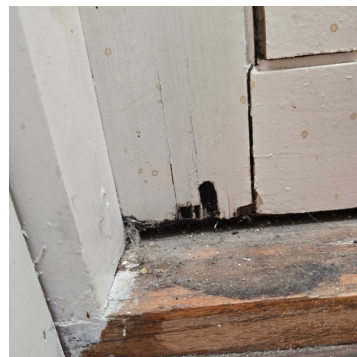
- Det er påvist dør(er) med fukt/råteskader.
- Karmene i dører er værslitte utvendig og det er sprekker i treverket.

Terrassedøren er råteskadet. Døren tar i utvendig, midlertidig tak over kjeller.

- Det må påregnes noe vedlikehold og at enkelte dører må skiftes ut.
- Lokal utbedring/utskifting av fukt/råteskadet treverk.

Terrassedøren må skiftes ut. Den må blokkeres frem til terrassen sikres med rekkverk.

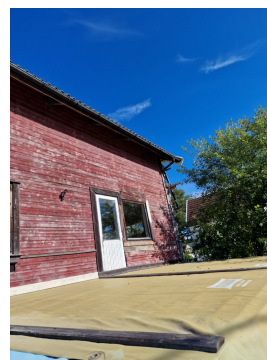
## ! TG 3 Balkonger, terrasser og rom under balkonger

Det er utgang til en terrasse fra stuen. Denne ligger over tilbygg med kjellerrom under.

- Rekkverk må monteres for å lukke avviket.

Det må beregnes ferdigstilling av terrassen. Nytt terrassegulv må legges. Det midlertidige bjelkelaget må undersøkes da det trolig er underdimensjonert med tanke på snølast.

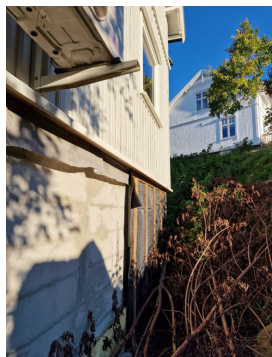
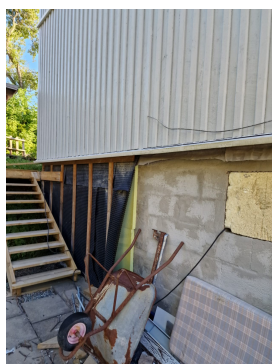
## TG 2 Grunnmur og fundamenter

Grunnmur av 25 mm isoblokker og støpt betong. Deler av grunnmuren er isolert med 5 cm xps (isopor). Synlig ved trapp.

- Synlig isolasjon må tildekkes på forsvarlig måte.

Isopor over terreng skal ha utvendig puss på minimum 8 mm eller tekkes med brannsikre plater.
