Kinoveien 1, 1792 TISTEDAL

**Eldre enebolig med  
renoveringsbehov beliggende lunt  
og tilbaketrukket i sentrum av  
Tistedal**

# Tilstandsrapport

## ENEBOLIG

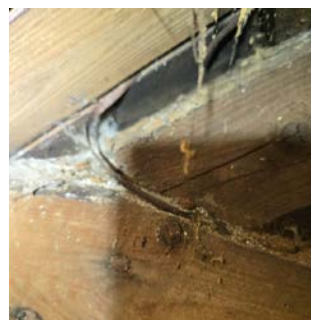
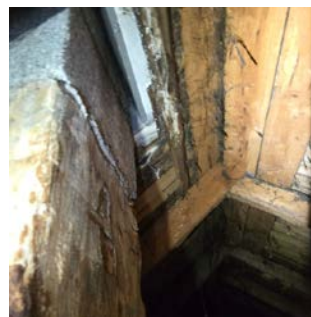
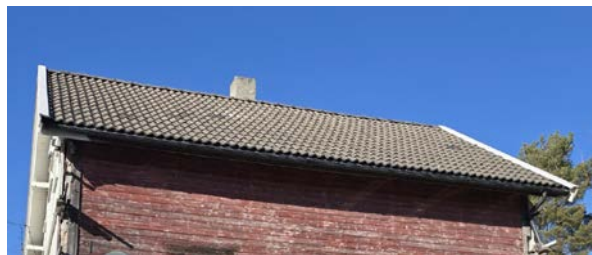
### Nedløp og beslag

- Det er ikke tilfredsstillende bortledning av vann fra taknedløp ved grunnmur.
- Det er påvist avvik i beslagløsninger.
- Det mangler snøfangere på hele eller deler av taket, men det var ikke krav om dette på byggemeldingstidspunktet.
- Det mangler tilfredsstillende adkomst til pipe for feier.
- Mer enn halvparten av forventet brukstid er oppbrukt på renner/nedløp/beslag.
- Det er manglende nedløp og manglende ferdigstilling av nedløp. Det er trolig noe lekkasjer i renner. Det er usikkert om stigtrinn til pipe er godkjent av feier. Bør

Renner, nedløp og beslag i stål og plast. Kun befart fra bakkenivå. Ikke funksjonstestet.

- Det må foretas tiltak for å lukke avviket.
- Det bør lages system for bortledning av vann fra taknedløp ved grunnmur.
- Stigetrinn og plattform for feier må monteres.
- Det må monteres nedløp for å forhindre vannsprut på vegger.

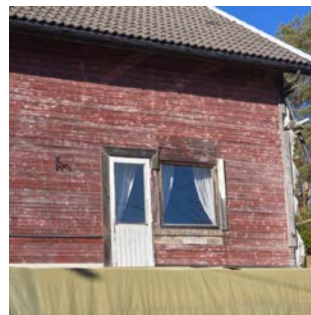
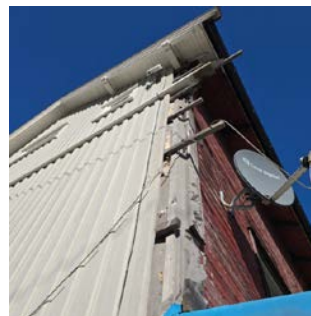
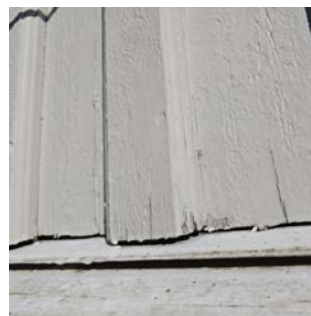
Det må etableres lufting nedkalt kledning og muse sikring.

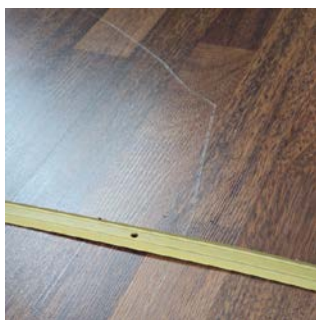
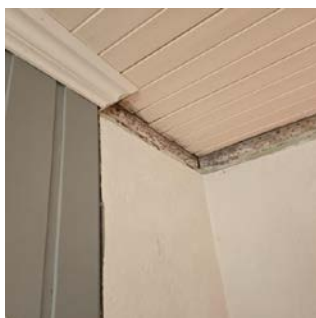
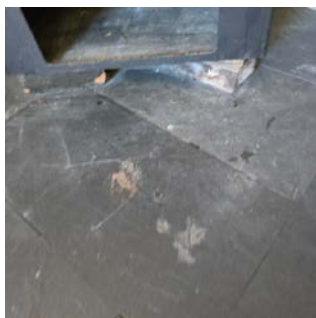
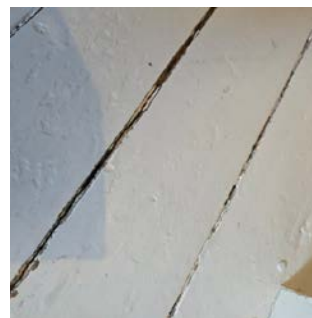
## TG 3 Etasjeskille/gulv mot grunn

Trebjelkelag i etasjeskillet mellom etasjene. Eier informerer om at deler av bjelkelaget på kjøkkenet er skiftet i senere tid pga råteskader. Det ble da også isolert i etasjeskillet og lagt nytt spongulv. Planavvik på 70 mm målt i stue i første etasje og 80 mm på soverom i andre etasje, målt med laser over hele gulvet. Det ble målt et avvik på 90 mm over 2 meter i gang i andre etasje.

- Målt høydeforskjell på over 20 mm innenfor en lengde på 2 meter. Tilstandsgrad 3 gis med bakgrunn i standardens krav til godkjente måleavvik.
- Målt høydeforskjell på over 30 mm gjennom hele rommet. Tilstandsgrad 3 gis med bakgrunn i standardens krav til godkjente måleavvik.
- Det er påvist/opplyst om aktivitet fra skadedyr i trebjelkelag.

- For å få tilstandsgrad 0 eller 1 må høydeforskjeller rettes opp. Ytterligere undersøkelser må foretas for å få kartlagt omfanget for utbedring.
- Ytterligere undersøkelser må foretas for å få kartlagt tilstanden og omfanget på eventuelle skader.

**Kostnadsestimat: 100 000 - 300 000**

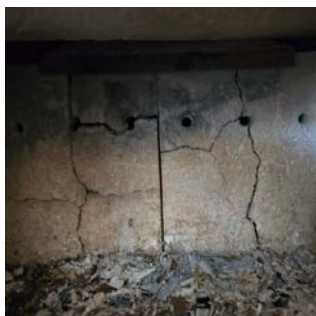
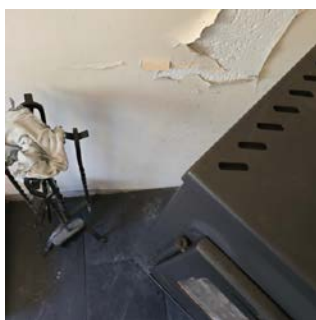
## TG 2 Rom Under Terreng

- Det er påvist indikasjoner på noe fuktgjennomtrenging i kjellergulv.

Det ble målt høye fuktindikasjoner på betongen i bakkant av kjelleren.

- Det påviste fuktnivå gir grunn til å overvåke konstruksjonen jevnlig for å se utvikling over tid, og eventuelt foreta tiltak for å unngå fuktskader.

Det bør monteres en permanent avfukter i kjelleren.

Kjelleren bør inspiseres nøye når den er tømt.

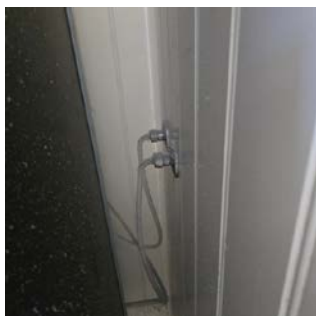
### ! TG 2 Sanitærutstyr og innredning

- Det er avvik:  
Knapp på toalett fungerer ikke slik som den skal. Må holdes inne for å spyle.

Sanitærutstyret bør beregnes skiftet ved oppgraderinger av bad.

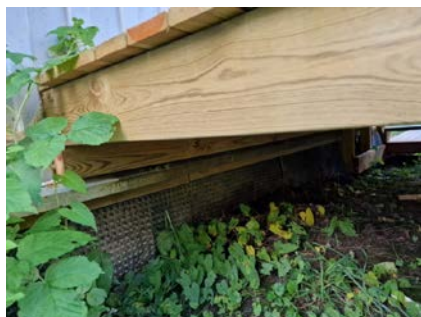
## ! TG 2 Grunnmur og fundamenter

Grunnmur av 25 mm isoblokker og støpt betong. Deler av grunnmuren er isolert med 5 cm xps (isopor). Synlig ved trapp.

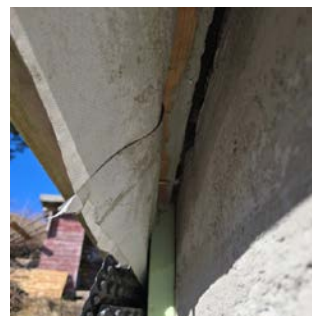
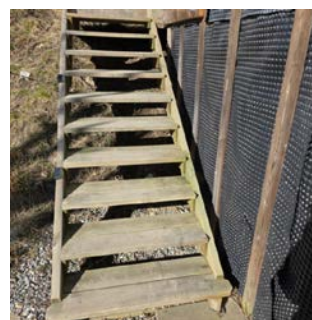
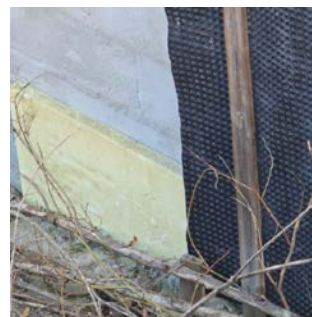
- Synlig isolasjon må tildekkes på forsvarlig måte.

Isopor over terreng skal ha utvendig puss på minimum 8 mm eller tekkes med brannsikre plater.

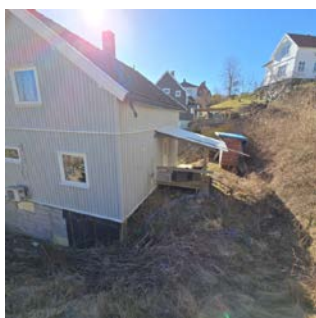
## TG 2 Utvendige vann- og avløpsledninger

Avløpsrør av plast og vannledning av plast (PEL). Offentlig vann og avløp via private stikkledninger.
