Kinoveien 1, 1792 TISTEDAL

**Eldre enebolig med  
renoveringsbehov beliggende lunt  
og tilbaketrukket i sentrum av  
Tistedal**

# Tilstandsrapport

## ENEBOLIG

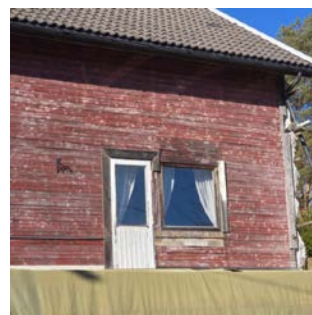
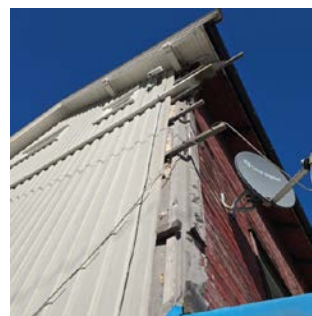
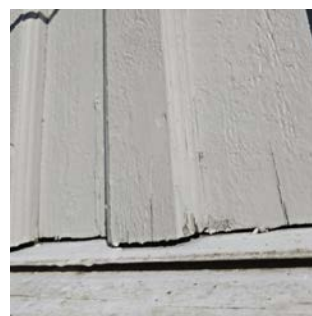
Det må etableres lufting nedkalt kledning og muse sikring.

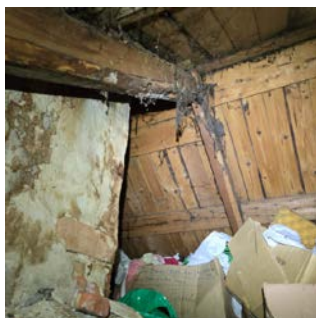
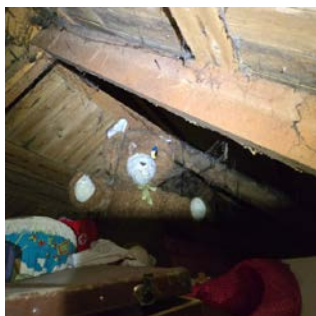
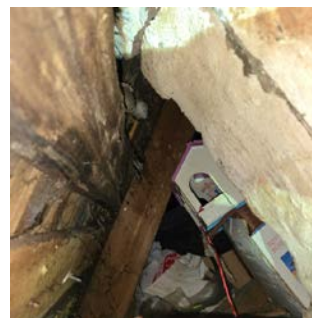
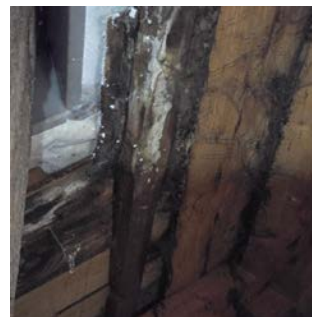
## TG 3 Takkonstruksjon/Loft

Loftsluken anbefales skiftet for å unngå varmetap.  
Det anbefales isolering i etasjeskillet og legging av dampsperre.

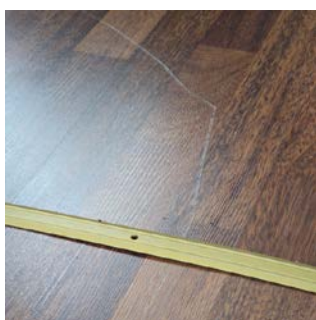
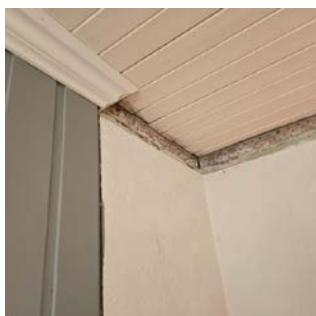
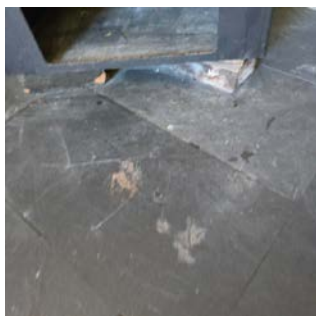
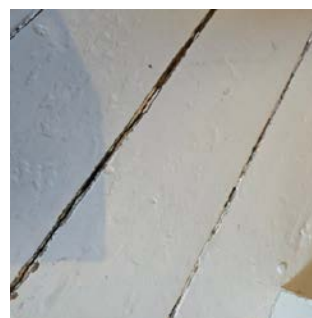
## ! TG 3 Etasjeskille/gulv mot grunn

Trebjelkelag i etasjeskillet mellom etasjene. Eier informerer om at deler av bjelkelaget på kjøkkenet er skiftet i senere tid pga råteskader. Det ble da også isolert i etasjeskillet og lagt nytt spongulv. Planavvik på 70 mm målt i stue i første etasje og 80 mm på soverom i andre etasje, målt med laser over hele gulvet. Det ble målt et avvik på 90 mm over 2 meter i gang i andre etasje.

- Målt høydeforskjell på over 20 mm innenfor en lengde på 2 meter. Tilstandsgrad 3 gis med bakgrunn i standardens krav til godkjente måleavvik.
- Målt høydeforskjell på over 30 mm gjennom hele rommet. Tilstandsgrad 3 gis med bakgrunn i standardens krav til godkjente måleavvik.
- Det er påvist/opplyst om aktivitet fra skadedyr i trebjelkelag.

- For å få tilstandsgrad 0 eller 1 må høydeforskjeller rettes opp. Ytterligere undersøkelser må foretas for å få kartlagt omfanget for utbedring.
- Ytterligere undersøkelser må foretas for å få kartlagt tilstanden og omfanget på eventuelle skader.
