Kinoveien 1, 1792 TISTEDAL

**Eldre enebolig med  
renoveringsbehov beliggende lunt  
og tilbaketrukket i sentrum av  
Tistedal**

# Tilstandsrapport

## ENEBOLIG

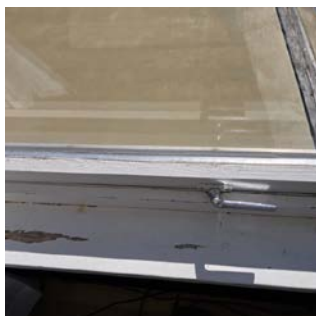
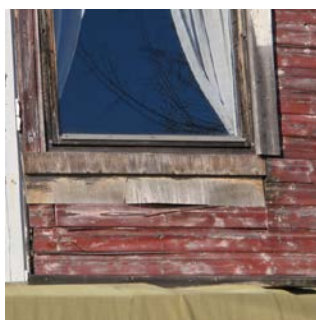
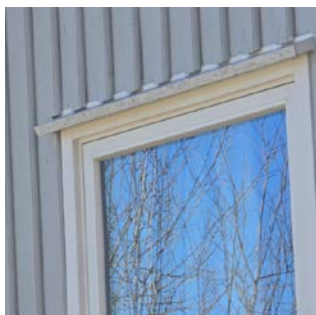
## ! TG 3 Dører

Bygningen har malt hovedytterdør og malt balkongdør i tre.

- Det er påvist dør(er) med fukt/råteskader.
  - Karmene i dører er værslitte utvendig og det er sprekker i trevirket.
- Terrassedøren er råteskadet. Døren tar i utvendig, midlertidig tak over kjeller.
- Det er noe heng i inngangsdøren. Synlige glipper, noe som vil medføre trekk. Det mangler beslag under dør.

- Det må påregnes noe vedlikehold og at enkelte dører må skiftes ut.
  - Lokal utbedring/utskifting av fukt/råteskadet treverk.
- Terrassedøren må skiftes ut. Den må blokkeres frem til terrassen sikres med rekkverk.

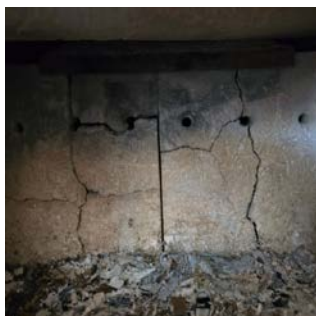
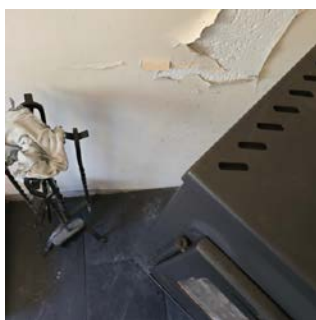
## TG 2 Rom Under Terreng

- Det er påvist indikasjoner på noe fuktgjennomtrenging i kjellergulv.

Det ble målt høye fuktindikasjoner på betongen i bakkant av kjelleren.

- Det påviste fuktnivå gir grunn til å overvåke konstruksjonen jevnlig for å se utvikling over tid, og eventuelt foreta tiltak for å unngå fuktskader.

Det bør monteres en permanent avfukter i kjelleren.

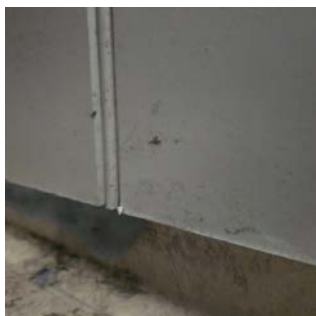
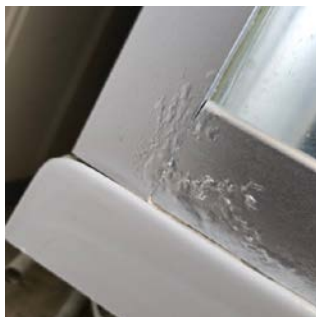
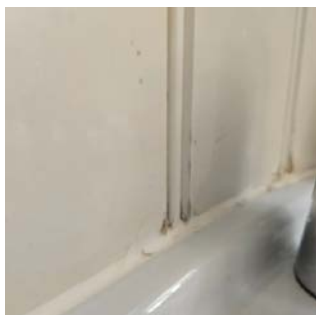
### ! TG 2 Overflater Gulv

Det er lagt belegg på gulvet med oppbrett på terskel og langs vegger. Eier informerer om at en del av bjelkelaget ble skiftet ved renovering av badet pga råteskader. Det ble målt fall på 5 mm fra dør til sluk. Gulvet er tilnærmet flatt.

Pris estimat gjelder våtsoner på vegger. Våtrommet må renoveres for å oppnå dagens standard og krav.

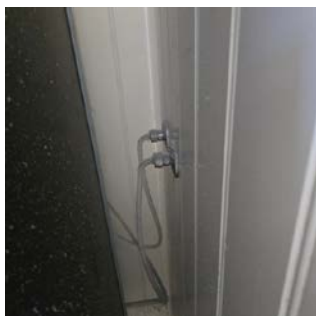
### ! TG 2 Sanitærutstyr og innredning

- Det er avvik:  
Knapp på toalett fungerer ikke slik som den skal. Må holdes inne for å spyle.

Sanitærutstyret bør beregnes skiftet ved oppgraderinger av bad.

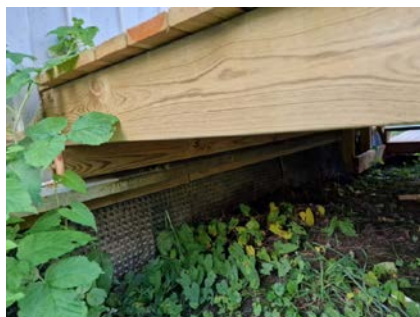
## ! TG 2 Grunnmur og fundamenter

Grunnmur av 25 mm isoblokker og støpt betong. Deler av grunnmuren er isolert med 5 cm xps (isopor). Synlig ved trapp.

- Synlig isolasjon må tildekkes på forsvarlig måte.

Isopor over terreng skal ha utvendig puss på minimum 8 mm eller tekket med brannsikre plater.

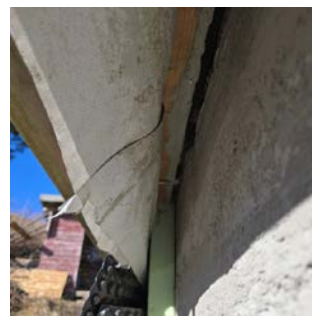
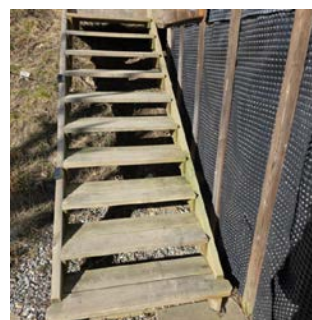
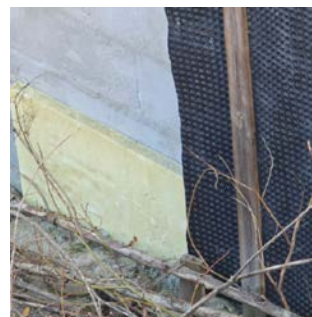
## ! TG 3 Terrengforhold

Skrånende tomt.

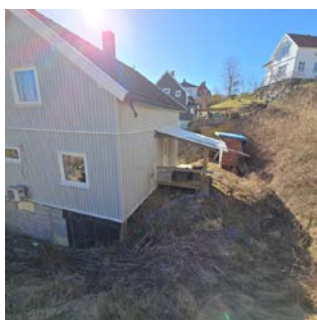
## TG 2 Utvendige vann- og avløpsledninger

Avløpsrør av plast og vannledning av plast (PEL). Offentlig vann og avløp via private stikkledninger.
